**COMANDO DA AERONÁUTICA**  
**CENTRO DE INVESTIGAÇÃO E PREVENÇÃO DE**  
**ACIDENTES AERONÁUTICOS**  
**SUMA DE INVESTIGAÇÃO**

DADOS DA OCORRÊNCIA			
Nº DA OCORRÊNCIA	DATA - HORA	INVESTIGAÇÃO	SUMA Nº
031/A/2013	13/FEV/13 - 12:00 (UTC)	SERIPA V	A-031/CENIPA/2013
CLASSIFICAÇÃO DA OCORRÊNCIA	TIPO DA OCORRÊNCIA	COORDENADAS	
ACIDENTE	PERDA DE CONTROLE EM VOO	30°23'42"S	054°46'40"W
LOCALIDADE	MUNICÍPIO	UF	
FAZENDA CURRAL DE PEDRAS	ROSÁRIO DO SUL	RS

DADOS DA AERONAVE		
MATRÍCULA	FABRICANTE	MODELO
PT-GTQ	NEIVA	EMB-201A
OPERADOR	REGISTRO	OPERAÇÃO
AERO AGRÍCOLA CORDILHEIRA LTDA – EPP	SAE	AGRÍCOLA

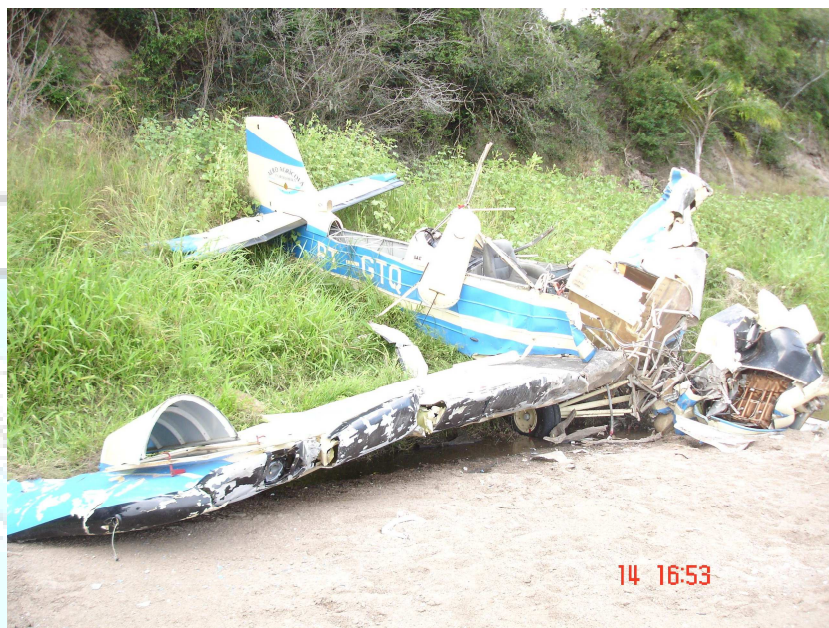
A aeronave teve danos no motor, hélice, fuselagem, asa direita, asa esquerda, trem de pouso, sistema de combustível e sistema elétrico.

Figura 1 - Posição da aeronave, após o impacto.
