COMANDO DA AERONÁUTICA CENTRO DE INVESTIGAÇÃO E PREVENÇÃO DE ACIDENTES AERONÁUTICOS

RELATÓRIO FINAL SIMPLIFICADO (SUMA)

DADOS DA OCORRÊNCIA			
Nº DA OCORRÊNCIA	DATA - HORA	INVESTIGAÇÃO	SUMA Nº
---	10/MAI/2012 - 12:00 (UTC)	SERIPA V	A-602/CENIPA/2014
CLASSIFICAÇÃO DA OCORRÊNCIA	TIPO DA OCORRÊNCIA	COORDENADAS	
ACIDENTE	COLISÃO EM VOO COM OBSTÁCULO	23°08'59"S	050°27'35"W
LOCALIDADE	MUNICÍPIO	UF	
SÍTIO SÃO JOÃO	SANTA MARIANA	PR

DADOS DA AERONAVE		
MATRÍCULA	FABRICANTE	MODELO
PT-GVI	NEIVA	EMB-201A
OPERADOR	REGISTRO	OPERAÇÃO
APLIMAX AEROAGRÍCOLA LTDA	SAE	AGRÍCOLA

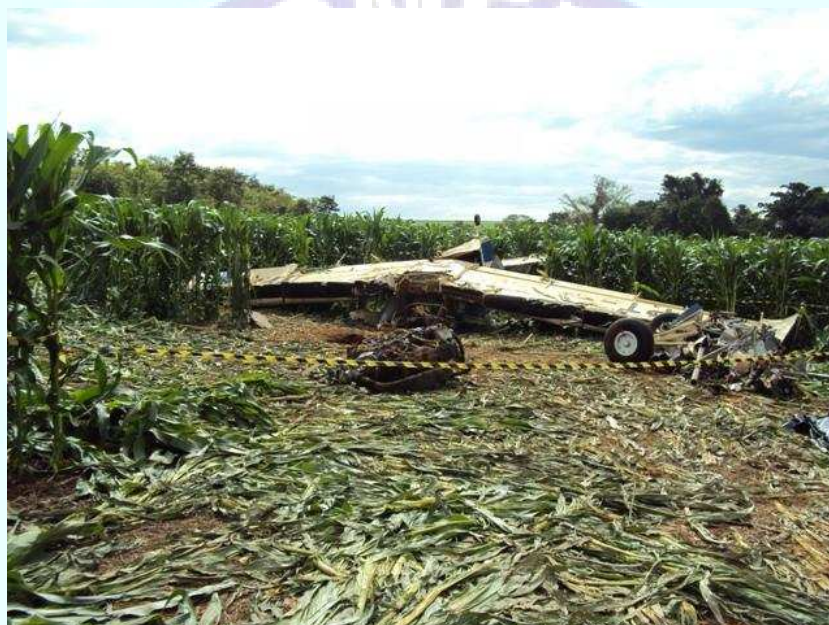
A aeronave teve danos substanciais.

Houve danos na lavoura de cultivo de milho localizada no Sítio São João, Município de Santa Mariana, PR e houve o rompimento do fio da rede elétrica de alta tensão da Companhia Paranaense de Energia Elétrica (COPEL).

Figura 1 - Situação da aeronave após a ocorrência.]

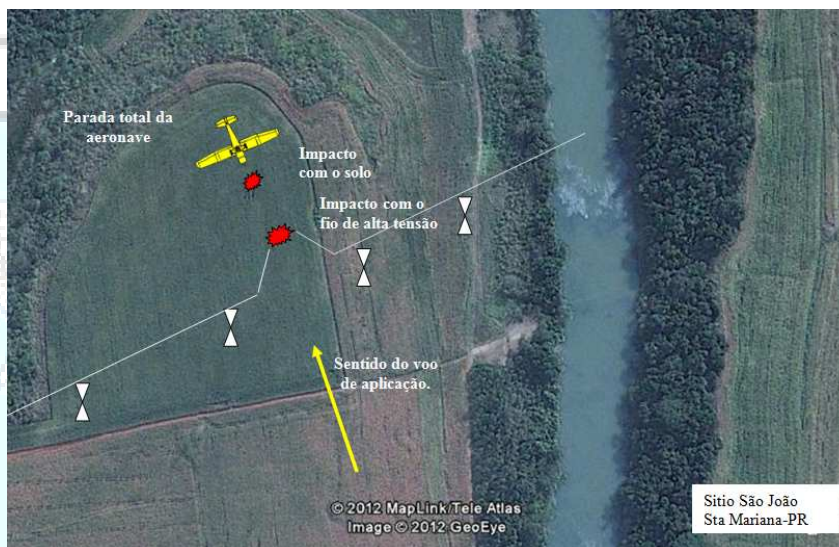
Durante a realização da última passagem (tiro) para arremate final da aplicação, a aeronave colidiu contra os fios da rede elétrica de alta tensão que passavam sobre a plantação. A seguir, a aeronave chocou-se contra o solo.

Foi observado que o manete de potência estava na posição avançada, o manete de combustível aberta e o manete de hélice em máxima, indicando que o piloto, provavelmente, avistou o obstáculo muito próximo e estava tentando superá-lo.

Esse tipo de acidente ocorre, normalmente, em razão da falta de planejamento do voo, que consiste de um reconhecimento prévio da área a ser pulverizada, identificando os possíveis obstáculos existentes.

Figura 2 - Croqui da ocorrência.
