**COMANDO DA AERONÁUTICA**  
**CENTRO DE INVESTIGAÇÃO E PREVENÇÃO DE**  
**ACIDENTES AERONÁUTICOS**

**RELATÓRIO FINAL**  
**A - Nº 002/CENIPA/2011**

| <b><u>AERONAVE:</u></b> | <b>PT-GVO</b> |
| <b><u>MODELO:</u></b> | <b>EMB-201A</b> |

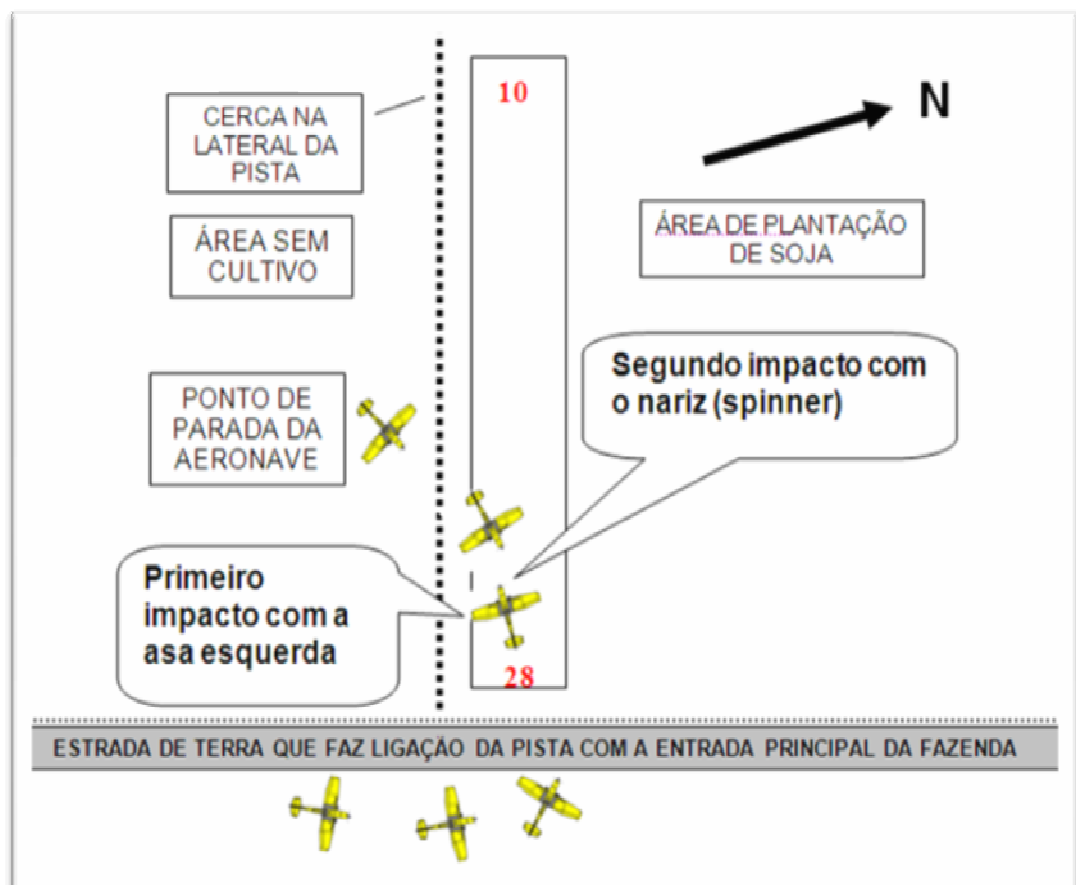
Figura 01: Croqui.

O primeiro impacto ocorreu com a aeronave em atitude “picada” de 45 graus em relação ao solo e de 30 graus em relação à trajetória do eixo da aproximação (figura 01).

No segundo impacto, o nariz tocou o solo, fazendo a aeronave girar 180 graus no sentido anti-horário, destruindo, aproximadamente, 05 metros de cerca e parando a 02 metros da lateral da pista.

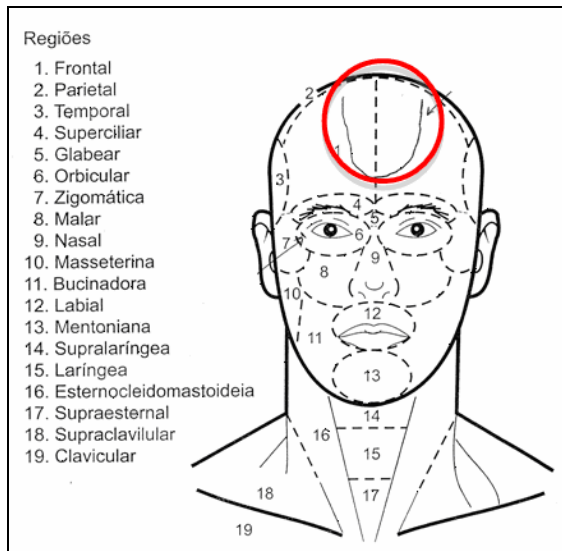
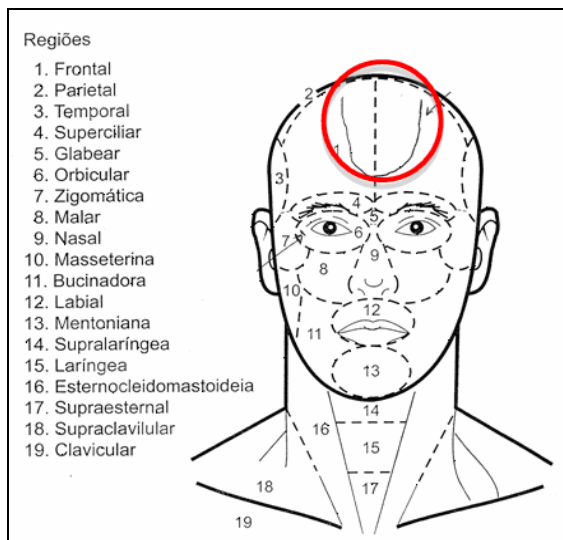
Figura 02: círculo vermelho indicando a área lesionada na região frontal.

Verificou-se ser elevada a possibilidade de a lesão representada na figura 02 (a seguir) ter sido decorrente do impacto. Caso o auxiliar de solo estivesse a bordo, conforme representado na foto 04 a seguir, a desaceleração teria projetado a região frontal da vítima contra o respiro de ventilação e contra a barra de ferro existente no interior da cabine (fotos 04 e 05 - a seguir).

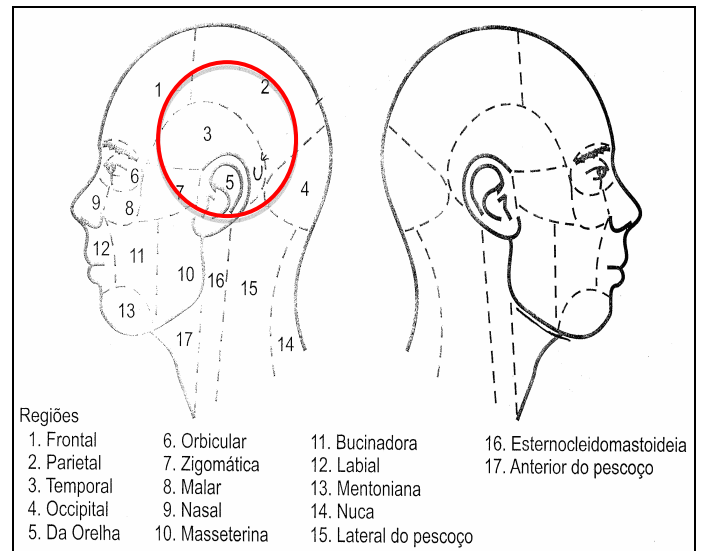
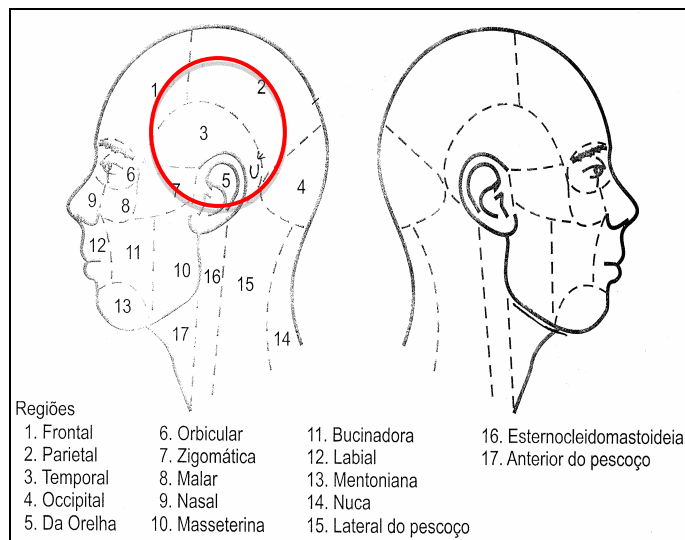
Figura 03: círculo vermelho indicando a área lesionada na região parietal à esquerda.

Também, verificou-se ser elevada a possibilidade de a lesão representada na figura 03 ter sido decorrente do impacto da asa esquerda contra o solo. Caso o auxiliar de solo estivesse a bordo, a desaceleração teria projetado a região parietal esquerda da vítima contra a maçaneta existente no interior da cabine do lado esquerdo (lado do primeiro impacto). A foto 04 indica a maçaneta no lado direito da cabine, ressaltando-se que no lado esquerdo existe o mesmo dispositivo.

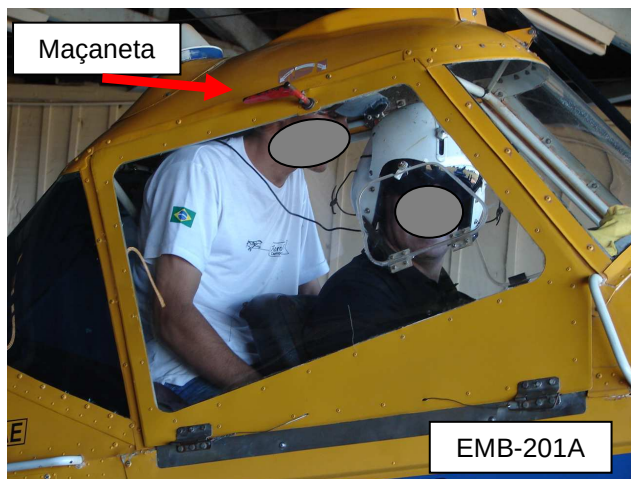
Em função de relatos informais a respeito do transporte irregular de passageiro na aeronave acidentada, a Comissão de Investigação de Acidente Aeronáutico realizou um teste para avaliar as condições de acomodação. A pessoa que sofreu lesões fatais no acidente possuía 1,67m de altura. O teste foi realizado com o posicionamento de uma pessoa de 1,85m de altura atrás do assento do piloto (foto 03 e 04).

Foto 03: Cabine da aeronave EMB-201A com posicionamento irregular de um passageiro atrás do assento do piloto. Destaque para maçaneta existente na parte interna e externa da aeronave, em ambos os lados.

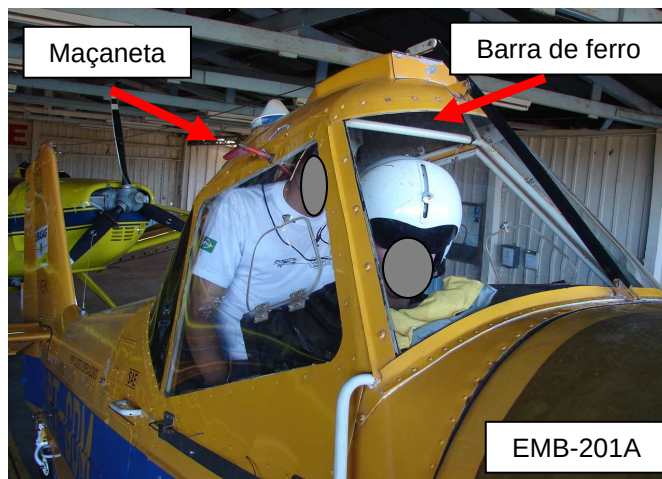
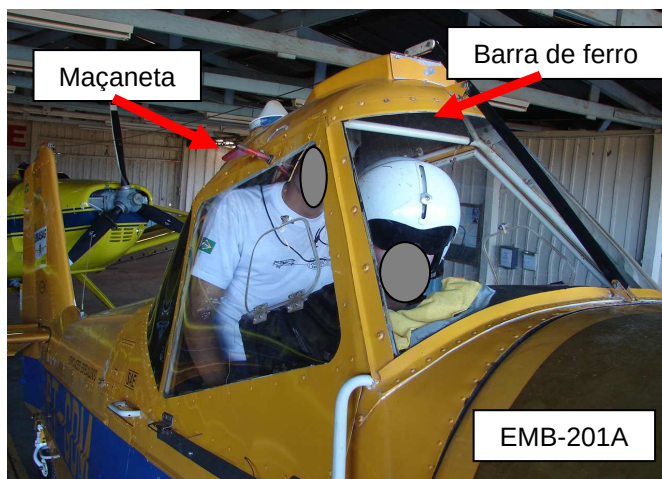
Foto 04: Cabine da aeronave EMB-201A com posicionamento irregular de um passageiro atrás do assento do piloto. Destaque para a posição da maçaneta e da barra de ferro na parte superior da cabine.

Foto 04: Cabine da aeronave EMB-201A com posicionamento irregular de um passageiro atrás do assento do piloto. Destaque para maçaneta existente na parte interna e externa da aeronave, em ambos os lados.

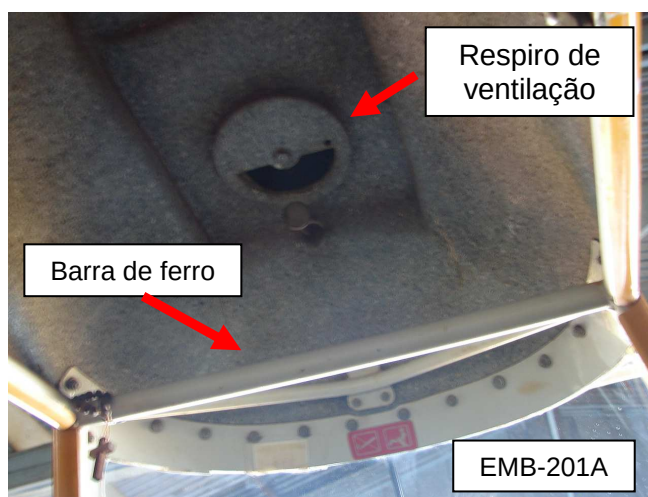
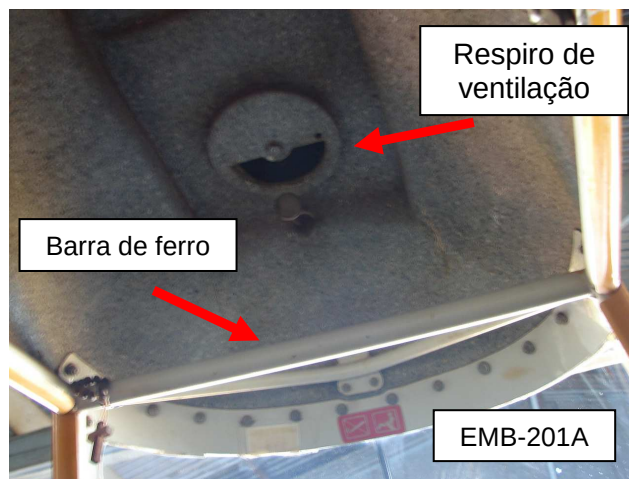
Foto 05: Visão interna da cabine da aeronave EMB-201A.

Na aeronave EMB-201A há um respiro de ventilação no teto uma barra de ferro parte superior da cabine (vide foto 05).

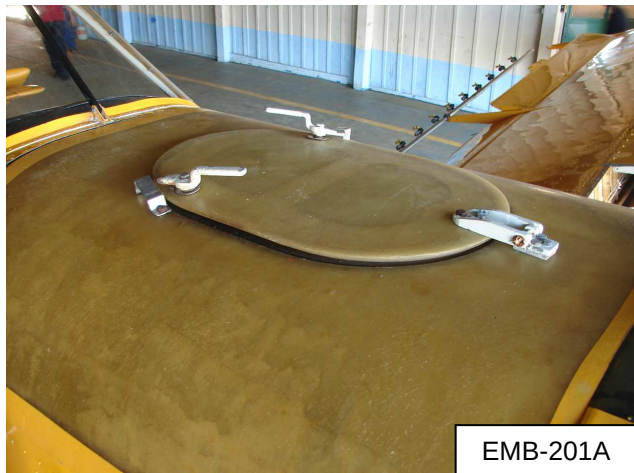
Foto 01: Vista do compartimento de defensivos agrícola (*hopper*).

Estavam sendo transportados, dentro do compartimento de defensivos agrícola (*hopper* – foto 01 e 02), 80 litros de gasolina de aviação em quatro bombonas (plásticas), uma motobomba e uma caixa de ferramentas.
