**COMANDO DA AERONÁUTICA**  
**CENTRO DE INVESTIGAÇÃO E PREVENÇÃO DE**  
**ACIDENTES AERONÁUTICOS**

**RELATÓRIO FINAL**  
**A - 519/CENIPA/2016**

<b>OCORRÊNCIA:</b>	<b>ACIDENTE</b>
<b>AERONAVE:</b>	<b>PT-HLE</b>
<b>MODELO:</b>	<b>HB-350B</b>
<b>DATA:</b>	<b>15JAN2010</b>

O presente Relatório Final refere-se ao acidente aeronáutico com a aeronave PT-HLE, modelo HB 350B, ocorrido em 15JAN2010, classificado como Outros.

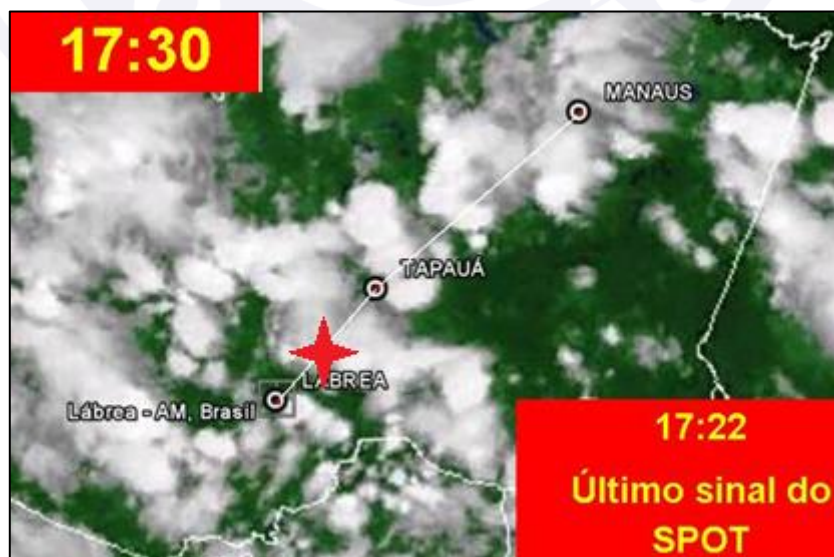
O último sinal de posição captado pelo sistema de rastreamento via satélite foi recebido às 20h22min (UTC), indicando a posição nas coordenadas 06°36'54,6"S e 064°06'42"W, há, aproximadamente, 16,5 NM da localidade de Canutama, AM.

Figura 1 - Último sinal do SPOT.

A análise meteorológica realizada durante a investigação indicou que as condições climáticas foram degradando e intensificando significativamente no final do dia. No momento da perda de sinal do SPOT, a aeronave se encontrava no meio de uma formação pesada e estava bem mais próxima do seu destino que do local onde havia decolado. Por este motivo, é possível inferir que o piloto tenha tomado a decisão de prosseguir o voo, mesmo sob condições meteorológicas desfavoráveis.
