COMANDO DA AERONÁUTICA
CENTRO DE INVESTIGAÇÃO E PREVENÇÃO DE
ACIDENTES AERONÁUTICOS

RELATÓRIO FINAL
A - 020/CENIPA/2013

<u>OCORRÊNCIA:</u>	ACIDENTE
<u>AERONAVE:</u>	PT-HMU
<u>MODELO:</u>	HB-350B
<u>DATA:</u>	02MAI2011

O presente Relatório Final refere-se ao acidente com a aeronave PT-HMU, modelo HB-350B, ocorrido em 02MAI2011, classificado como colisão em voo com obstáculo.

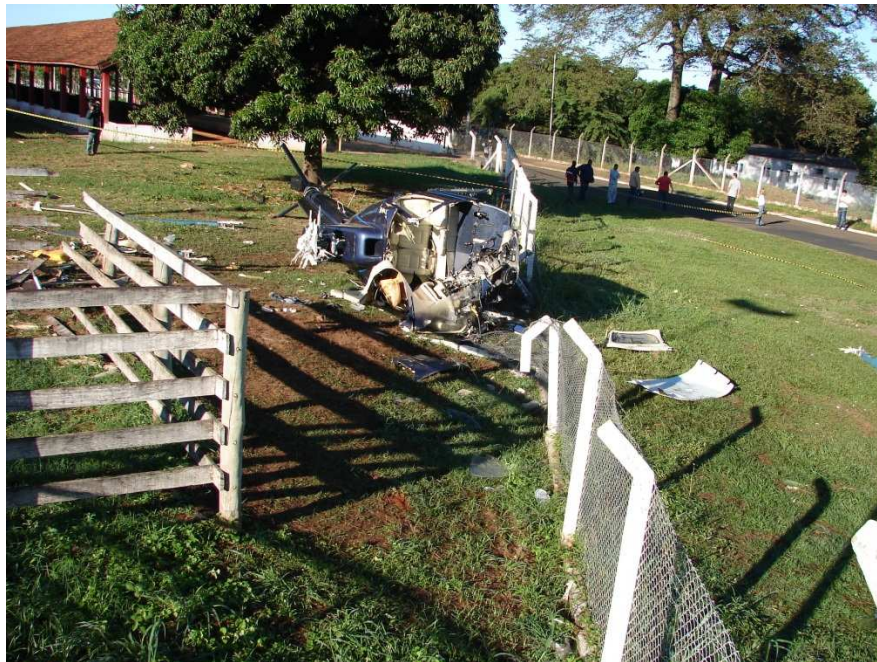
O helicóptero colidiu o rotor principal contra uma árvore e girou a cauda 180 graus à direita, em descida com pouco deslocamento à frente e muita velocidade vertical.

Na sequência, colidiu contra o solo sobre quatro mourões de um alambrado e tombou à direita.

O conjunto do rotor principal rompeu na região dos punhos das pás. Estas permaneceram conectadas, por determinado tempo, à transmissão principal pelas fibras do material composto dos punhos.

Como o motor estava em funcionamento e o mastro do rotor principal estava girando, as pás giraram por diversas vezes, destruindo grande parte da estrutura do helicóptero.

No impacto, ocorreu uma torção no cone de cauda, com a consequente desconexão do eixo de acionamento do rotor de cauda na região do eixo curto. Esta ruptura ocorreu após o impacto contra o solo.

No painel de instrumentos do motor, a NG indicava 55%.

Figura 1 - Situação da aeronave após o acidente.

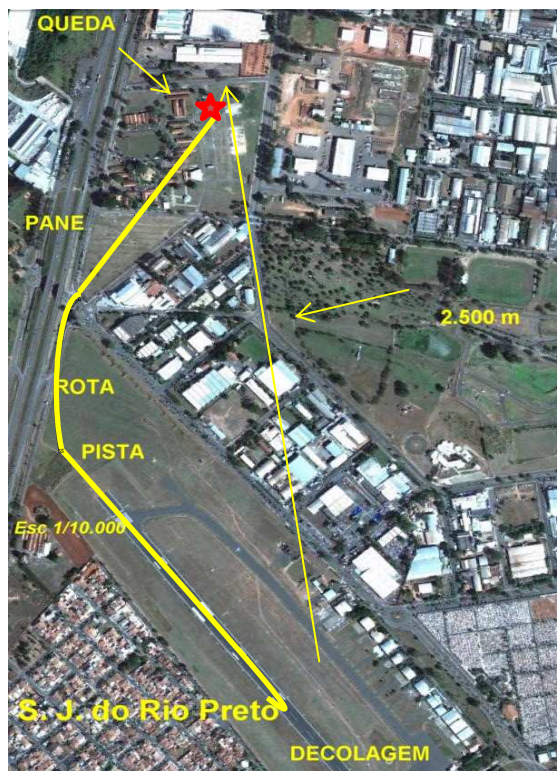
O helicóptero perdeu altura rapidamente, colidiu contra uma árvore, girou 180 graus de cauda à direita e caiu sobre uma cerca de arame farpado, vindo a tombar à direita.

Mesmo com a colisão das pás do rotor principal contra uma árvore e contra o solo, o motor continuou funcionando. O motor foi desligado pelo piloto, que se arrastou até o pedestal de manetes do helicóptero e interrompeu o fluxo de combustível pelo manete de vazão (amarela), após a queda.

Figura 2 - Croqui da dinâmica do acidente.

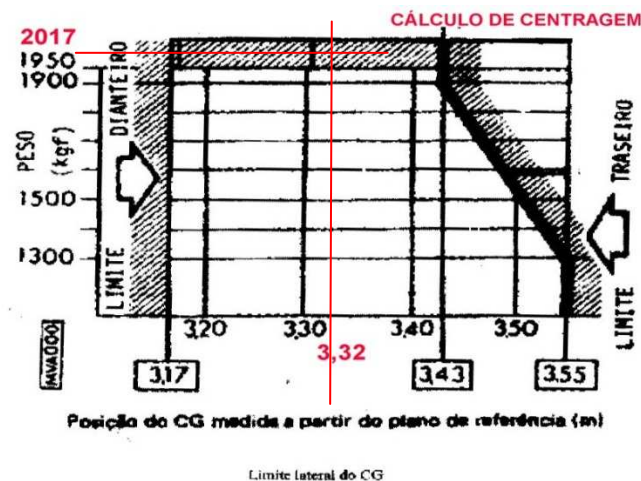
Figura 4 - Cálculo do centro de gravidade

No que se refere ao balanceamento, os cálculos realizados durante a investigação sugerem que a aeronave estava adequadamente balanceada no momento do acidente.

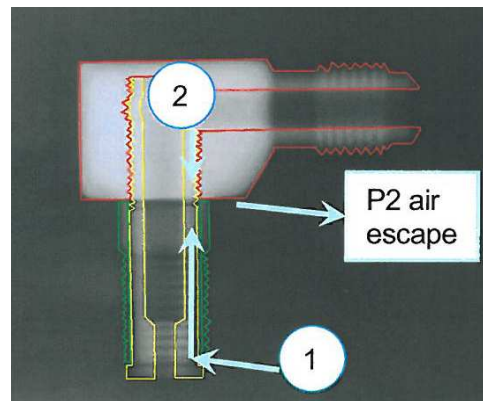
Durante a retirada dos acessórios, observou-se que havia uma folga no conector do P2, situado na carcaça do motor.

Observou-se que, efetivamente, havia vazamento de P2 pelo conector, facilmente detectado por meio do tato.

Esta se limitou a realização de testes estáticos. O relatório resultante sugere que a fuga de P2, apesar de existente, não seria suficiente para permitir uma redução de potência que levasse ao acidente.

Além da folga existente no conector do tubo de P2, não foram encontradas outras evidências no motor que pudessem explicar a perda de NG e NR, relatadas pelo piloto.

Figura 6 - Esquema ilustrando a região de escape da P2.

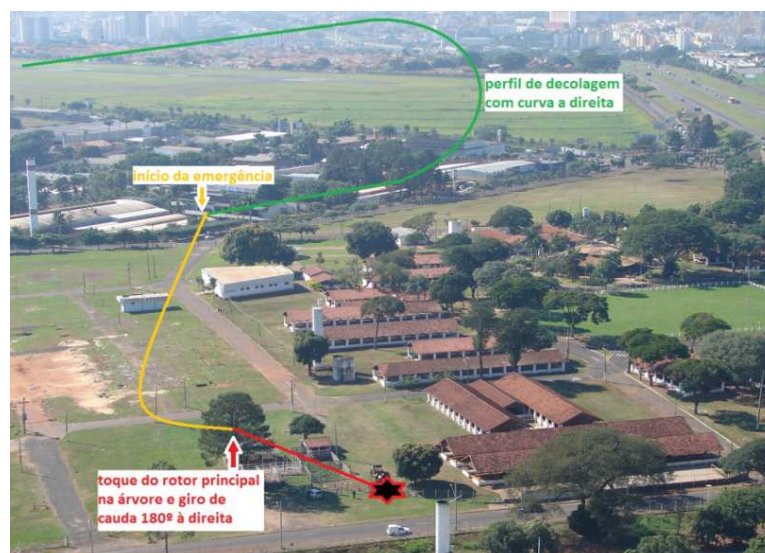
A altura do helicóptero no momento da pane, cerca de 250 pés acima do terreno, diminuiu consideravelmente o tempo disponível para o piloto identificar a falha e agir nos comandos, mas era suficiente para a realização de um pouso em emergência com segurança. Deve-se considerar, ainda, que o helicóptero operava com um peso estimado acima do permitido pelo fabricante.

Figura 7 - Esquema representativo da trajetória da aeronave.

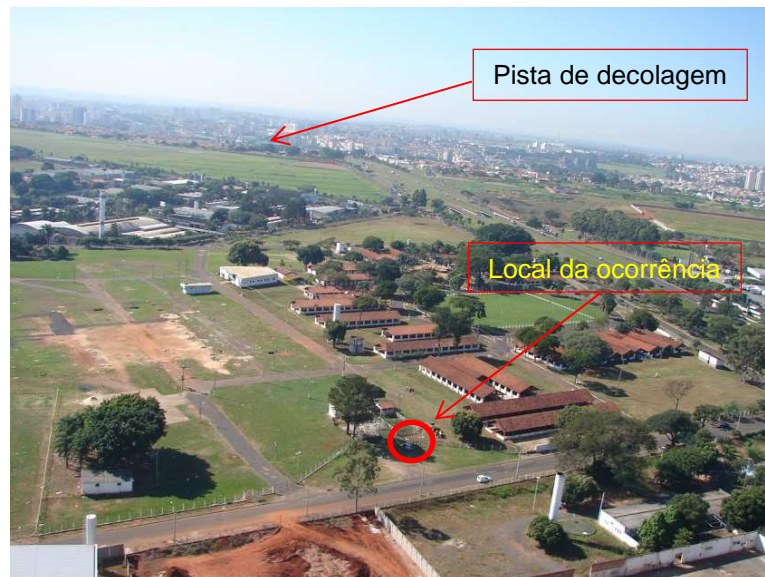
Figura 8 - Vista da área sobrevoada com a pista no fundo.

As características do terreno sobrevoado no momento da emergência, ilustrado na figura anterior, permitiam a realização de um pouso em emergência com segurança.

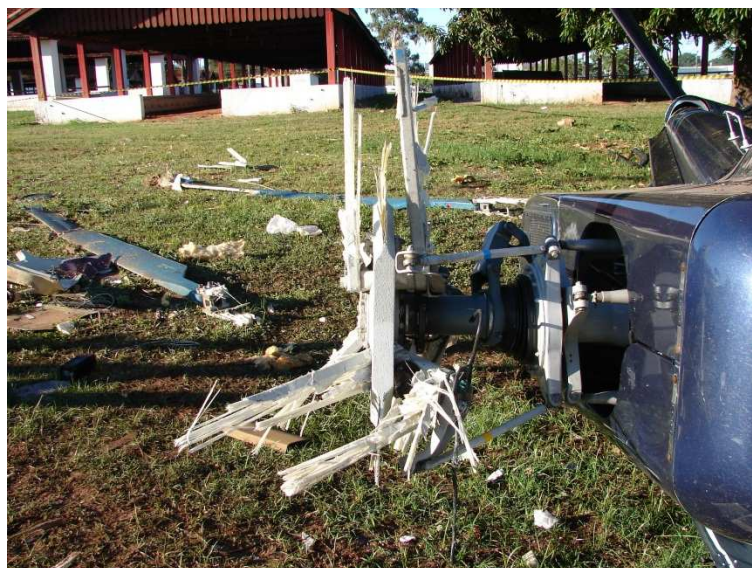
As evidências colhidas durante a ação inicial e nas análises posteriores sugerem que a rotação do rotor principal estava abaixo de 89% de NR, abaixo do limite inferior em voo para este helicóptero.

O rompimento das pás na região dos punhos e estrela sugerem que o rotor principal tocou o solo com baixa NR e baixa energia.

Figura 9 - Vista do rotor principal.

As pás ficaram conectadas ao mastro pelas fibras, após o impacto, em função disto se chocaram contra a estrutura do helicóptero por algumas vezes antes de se soltarem.

Estes impactos atingiram o esquí esquerdo, a estrutura da cabine e podem ser percebidos na dispersão dos destroços e na amputação do pé do piloto, bem como nos graves danos sofridos pela cabine do helicóptero.
