CENTRO DE INVESTIGAÇÃO E PREVENÇÃO DE ACIDENTES AERONÁUTICOS

RELATÓRIO FINAL SIMPLIFICADO (SUMA)

DADOS DA OCORRÊNCIA			
Nº DA OCORRÊNCIA	DATA - HORA	INVESTIGAÇÃO	SUMA Nº
---	25/JUL/2011 - 17:25 (UTC)	SERIPA IV	A-523/CENIPA/2014
CLASSIFICAÇÃO DA OCORRÊNCIA	TIPO DA OCORRÊNCIA	COORDENADAS	
ACIDENTE	PERDA DE CONTROLE EM VOO	23°30'30"S	046°47'50"W
LOCALIDADE	MUNICÍPIO	UF	
2º BATALHÃO DE POLÍCIA DO EXÉRCITO	OSASCO	SP

DADOS DA AERONAVE		
MATRÍCULA	FABRICANTE	MODELO
PT-HRL	ROBINSON HELICOPTER	R-22
OPERADOR	REGISTRO	OPERAÇÃO
MASTER ESCOLA DE PILOTAGEM DE HELICÓPTERO Ltda.	PRI	INSTRUÇÃO

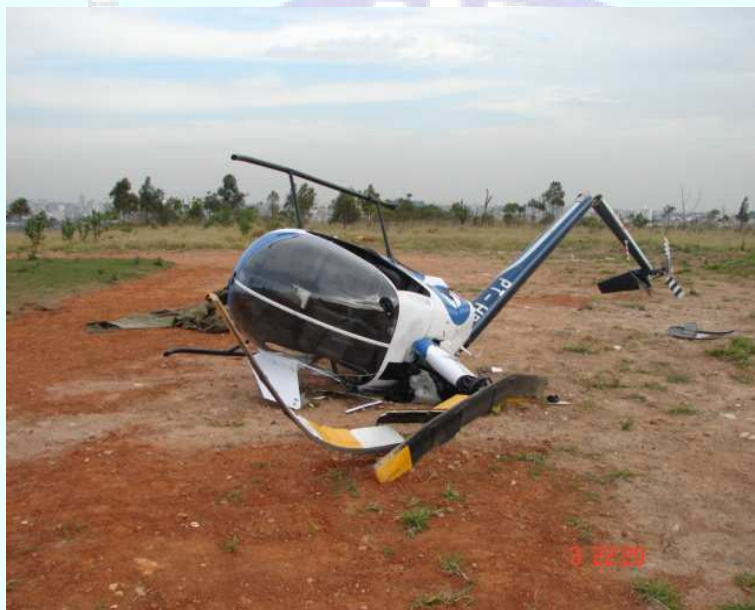
Durante exercício de controle no solo ocorreu o toque do *tail skid* e sua ruptura, com conseqüente toque do rotor de cauda na grama, o que ocasionou a perda de controle da aeronave. O helicóptero tombou para o lado esquerdo.

O helicóptero teve danos nas pás, na transmissão principal, nos esquis, no *tail boom*, na cabine e no painel de instrumentos.

Figura 1 - Vista da aeronave após parada total.

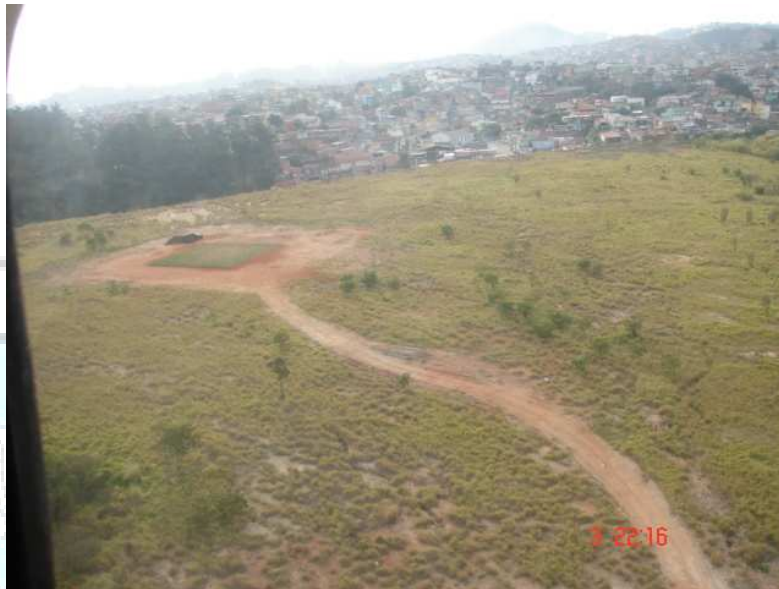
O local da ocorrência, usado para voo de instrução não era homologado nem registrado.

Figura 2 - Vista do local utilizado para instrução.
