CENTRO DE INVESTIGAÇÃO E PREVENÇÃO DE ACIDENTES AERONÁUTICOS

RELATÓRIO FINAL SIMPLIFICADO (SUMA)

DADOS DA OCORRÊNCIA			
Nº DA OCORRÊNCIA	DATA - HORA	INVESTIGAÇÃO	SUMA Nº
---	22/AGO/2011 - 16:30 (UTC)	SERIPA III	A-622/CENIPA/2014
CLASSIFICAÇÃO DA OCORRÊNCIA	TIPO DA OCORRÊNCIA	COORDENADAS	
ACIDENTE	FALHA DO MOTOR EM VOO	23°00'29"S	043°26'49"W
LOCALIDADE	MUNICÍPIO	UF	
LIXÃO DE VARGEM GRANDE	RIO DE JANEIRO	RJ

DADOS DA AERONAVE		
MATRÍCULA	FABRICANTE	MODELO
PT-HVX	ROBINSON HELICOPTER	R22 BETA
OPERADOR	REGISTRO	OPERAÇÃO
AERoclUBE DO BRASIL	PRI	INSTRUÇÃO

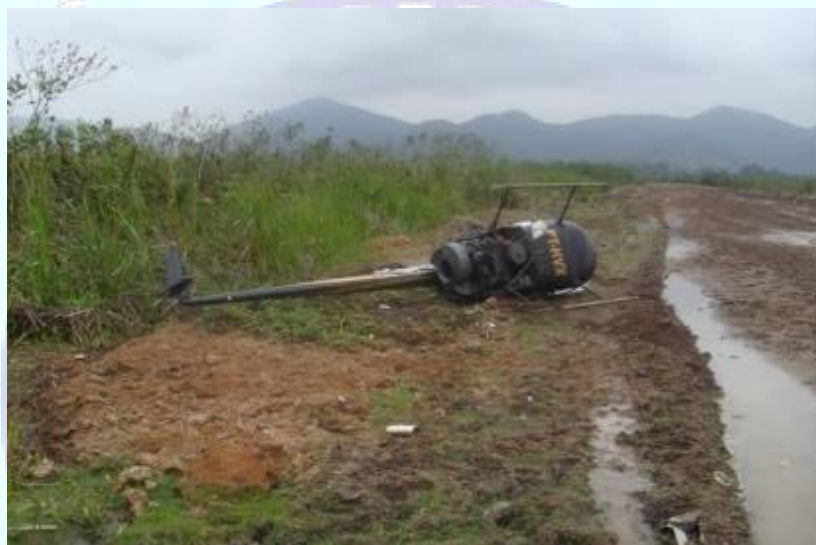
Figura 1 - Vista geral da aeronave após tombar à esquerda.

O local de pouso do helicóptero encontrava-se com partes alagadas, lama e terreno macio. Havia um desnível no terreno, fazendo com que se formassem valas em suas extremidades laterais em caso de chuva, conforme a Figura 1.

Após efetuar o toque no solo, o esqui esquerdo afundou, ocasionando uma inclinação da aeronave.

É provável que a tendência de deslocamento da fuselagem da aeronave para esquerda, associada a correções bruscas, geraram um ponto de apoio no esqui esquerdo (pivô), fazendo com que a aeronave efetuasse o movimento de rolamento para o lado esquerdo, fenômeno conhecido como "rolamento dinâmico".

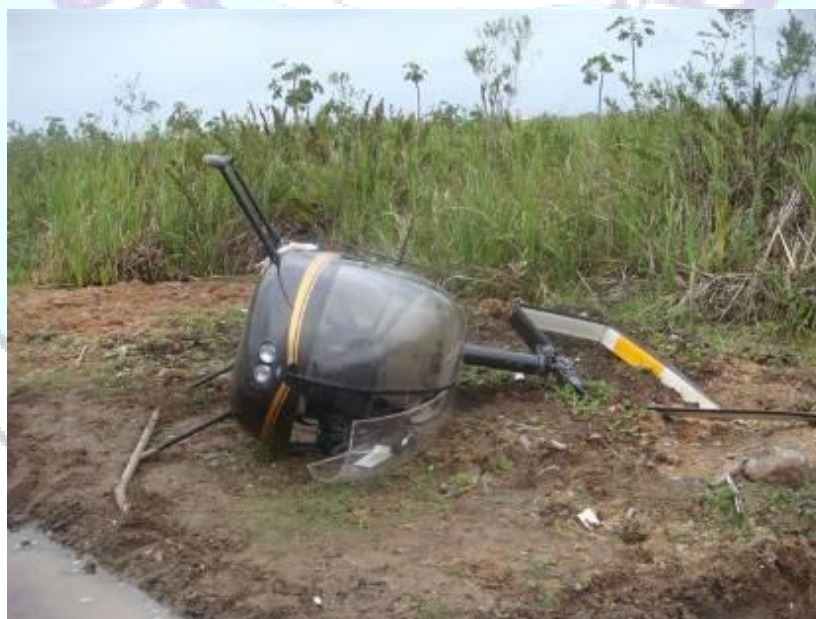
A aeronave teve danos substanciais no rotor principal, parabrisa, esquis e rotor de cauda.

Figura 2 - Vista frontal (cabine e rotor principal danificados).
