COMANDO DA AERONÁUTICA CENTRO DE INVESTIGAÇÃO E PREVENÇÃO DE ACIDENTES AERONÁUTICOS

SUMA DE INVESTIGAÇÃO

DADOS DA OCORRÊNCIA					
Nº DA OCORRÊNCIA	DATA - HORA	INVESTIGAÇÃO	SUMA Nº		
165/A/2013	15/SET/2013 - 18:00 (UTC)	SERIPA VI	A-165/CENIPA/2013		
CLASSIFICAÇÃO DA OCORRÊNCIA	TIPO DA OCORRÊNCIA		COORDENADAS		
ACIDENTE	PERDA DE CONTROLE NO SOLO		15°53'57''S	052°14'30''W	
LOCALIDADE		MUNICÍPIO	UF		
SJVO - AERÓDROMO DE ARAGARÇAS		ARAGARÇAS	GO

DADOS DA AERONAVE					
MATRÍCULA	FABRICANTE			MODELO	
PT-IGA	CESNNA AIRCRAFT			180 C	
OPERADOR		REGISTRO	OPERAÇÃO		
PARTICULAR		TPP	PRIVADA

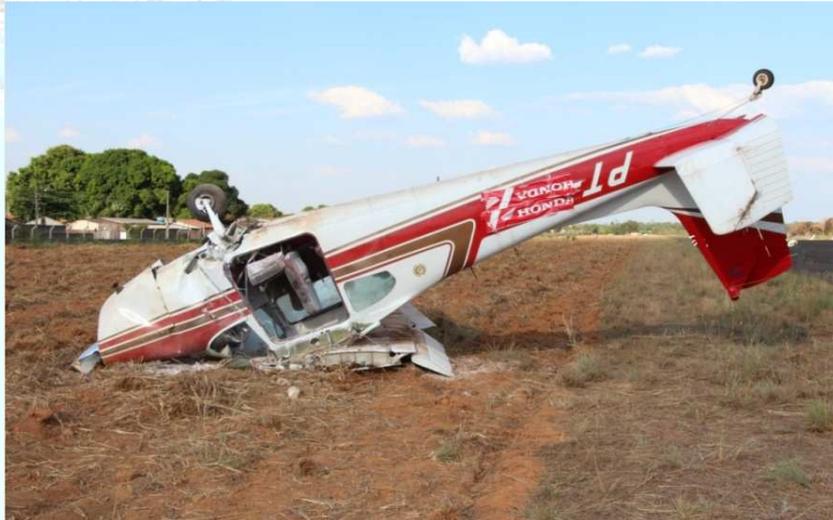
Por volta das 18h30min UTC (Universal Time Coordinated), a aeronave regressou para pouso em Aragarças e, durante a aterrissagem, na pista 10, o piloto perdeu o controle da aeronave, que derivou para esquerda, derrapou e capotou. Houve um princípio de incêndio que foi debelado.

Um passageiro sofreu lesões leves e os demais ocupantes saíram ilesos. A aeronave teve danos substanciais.

Figura 1 - Estado geral da aeronave após o acidente.

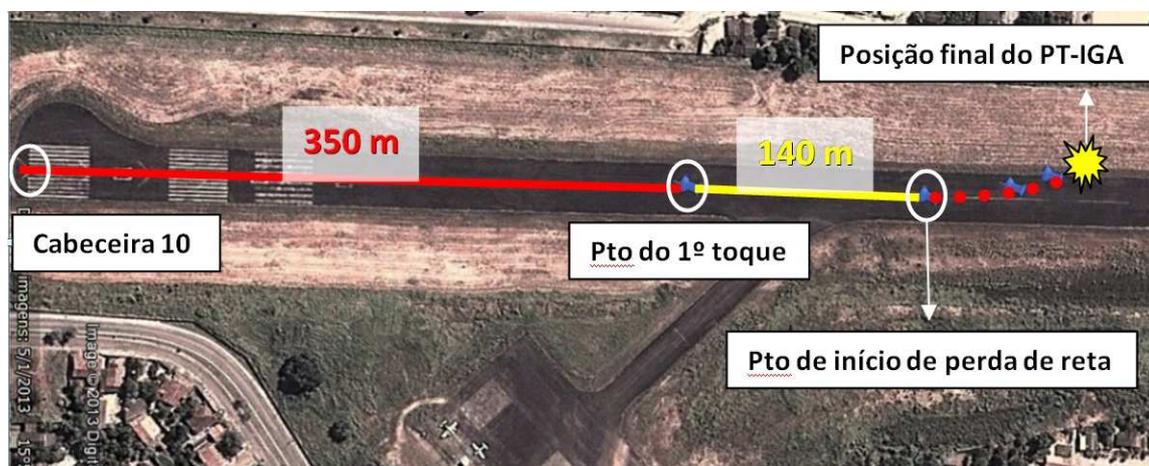
A aproximação final foi realizada numa rampa excessivamente alta, o que contribuiu para o toque da aeronave num ponto distante, aproximadamente, 350m do início da cabeceira. A aeronave tocou e saiu do solo algumas vezes antes de estabilizar-se na pista. Foi percorrida uma distância retilínea de cerca de 140m desde o primeiro toque até o ponto em que a aeronave começou a perder a reta para a esquerda.

Figura 2 - Croqui da trajetória da aeronave.

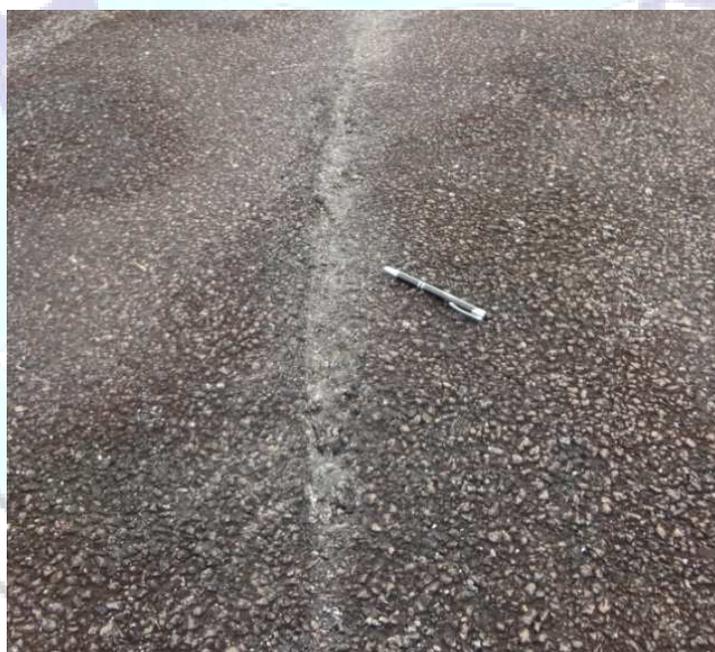
Na tentativa de contrariar a perda de reta para esquerda, o piloto comandou o freio diferencial direito. Este comando, somado à concentração do peso da aeronave sobre a perna do trem de pouso, provocou o estouro do pneu direito que se desprendeu da roda. Por consequência, a tração da roda diretamente no asfalto provocou uma força que arrancou a estrutura do trem direito, fazendo com que asa daquele lado tocasse o solo, ocasionando o capotamento da aeronave.

Figura 3 - Marca deixada pelo contato do metal da roda no asfalto.

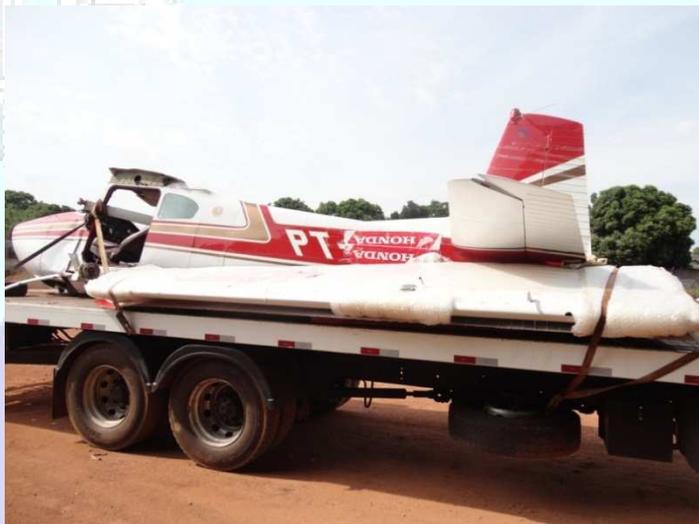
Após o acidente, o operador não realizou, prontamente, a notificação da ocorrência para o SERIPA VI e ainda removeu a aeronave da posição original, colocando-a sobre um caminhão para ser transportado, sem a prévia autorização do SERIPA VI, desconfigurando, desta forma, todo o cenário dos destroços.

A movimentação inicial dos destroços ocorreu em desacordo com o Artigo 89 do Código Brasileiro de Aeronáutica (Lei 7565, de 19 de dezembro de 1986) que prevê:

Figura 4 - Situação em que a aeronave foi encontrada durante a Ação Inicial.]
