## CENTRO DE INVESTIGAÇÃO E PREVENÇÃO DE ACIDENTES AERONÁUTICOS

### RELATÓRIO FINAL SIMPLIFICADO (SUMA)

| DADOS DA OCORRÊNCIA | | | |
|---|---|---|---|
| 071/A/2014 | 07/ABR/2014 - 14:35 (UTC) | SERIPA V | A-071/CENIPA/2014 |

| DADOS DA AERONAVE | | |
|---|---|---|
| PT-IHS | BEECH AIRCRAFT | 95-B55 |

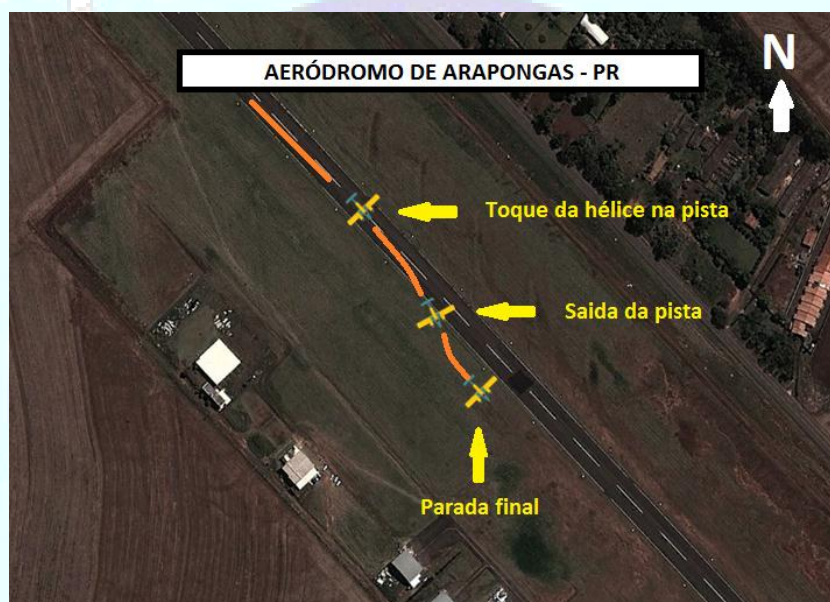
Logo após, saiu da pista pela lateral direita, parando na área gramada.

Figura 1 - Trajetória da aeronave.

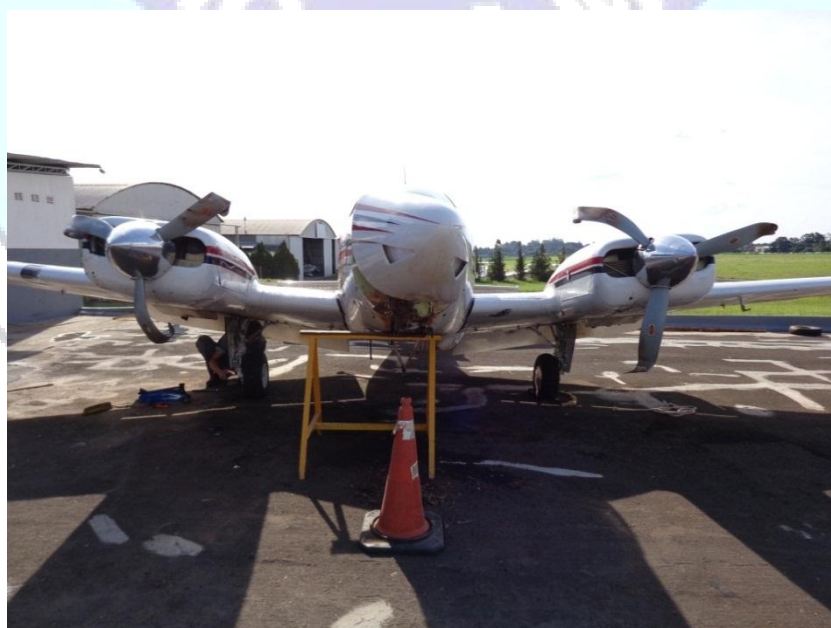
A aeronave tocou bruscamente contra pista e teve o trem de nariz quebrado.

A aeronave teve danos substanciais em ambas as hélices, motores, fuselagem e radome.

Figura 2 - Vista frontal da aeronave.

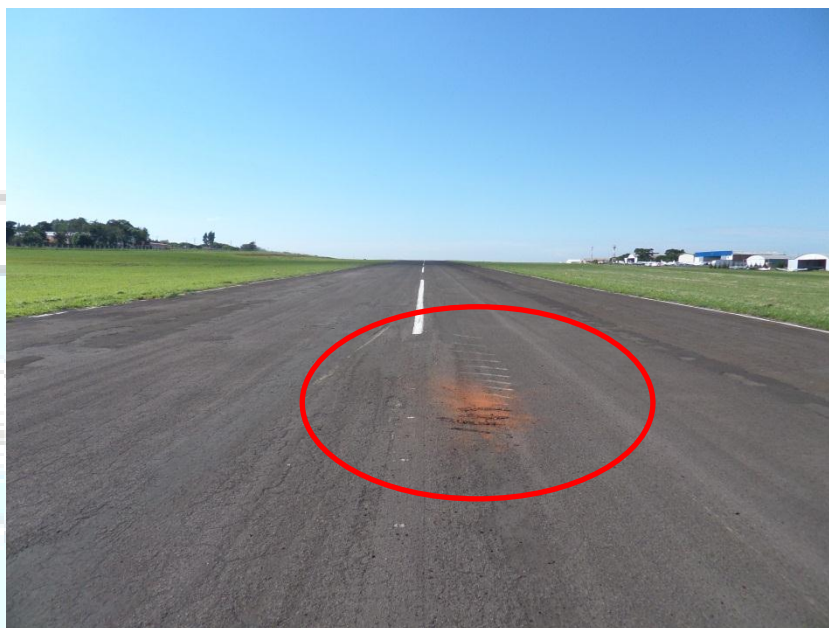
Figura 3 - Vista do ponto de impacto da hélice direita na pista.

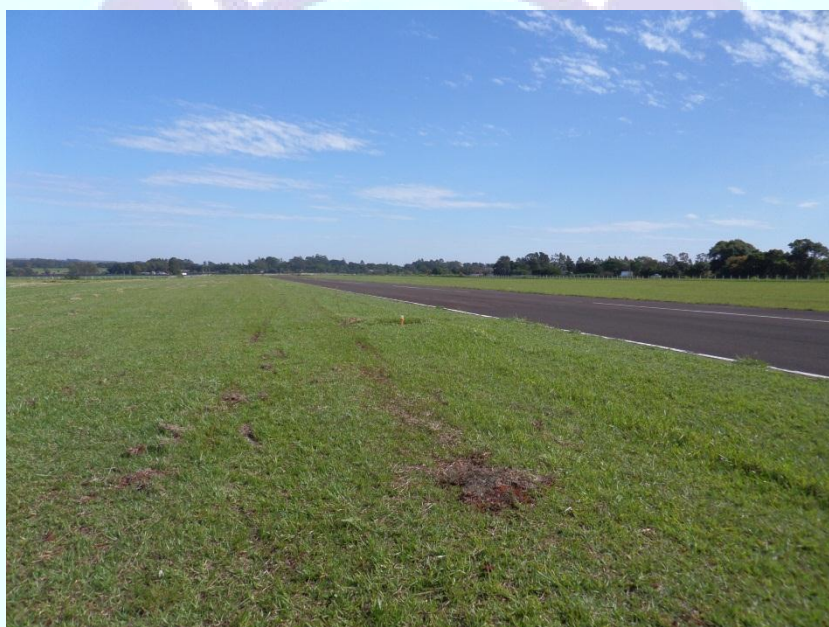
Figura 4 - Trajetória da aeronave após saída da pista.
