**COMANDO DA AERONÁUTICA**  
**CENTRO DE INVESTIGAÇÃO E PREVENÇÃO DE**  
**ACIDENTES AERONÁUTICOS**

**RELATÓRIO FINAL**  
**A - Nº 094/CENIPA/2012**

<b><u>OCORRÊNCIA:</u></b>	<b>ACIDENTE</b>
<b><u>AERONAVE:</u></b>	<b>PT-IJH</b>
<b><u>MODELO:</u></b>	<b>C-310Q</b>
<b><u>DATA:</u></b>	<b>29AGO2011</b>

O presente Relatório Final refere-se ao acidente com a aeronave PT-IJH, modelo C-310Q, ocorrido em 29AGO2011, classificado como com trem de pouso.

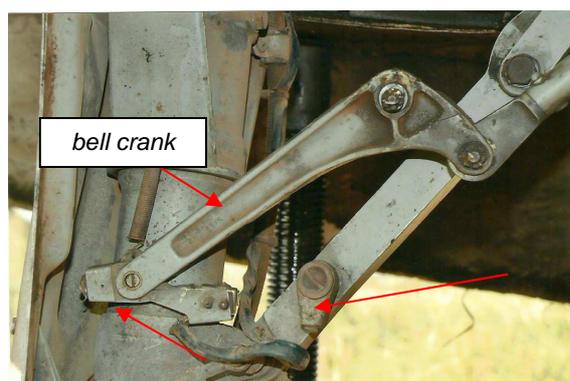
Segundo Relatório Técnico elaborado pelo Instituto de Aeronáutica e Espaço (IAE) do DCTA, *“as superfícies de fratura apresentam aspectos característicos de falha por sobrecarga. Isto indica que a falha dos elementos analisados ocorreu como consequência de outro evento durante o acidente, ou por razão de um esforço excessivo, além do permitido para essas partes”*.

Durante a realização da ação Inicial, constatou-se que houve a fratura do *bell crank* e do parafuso de ajuste, componentes que equipavam o trem de pouso direito da aeronave.

Figura nº 1 Vista do *bell crank* e do parafuso fraturado

Durante a realização da Ação Inicial, identificou-se a quebra do *bell crank* e do parafuso de ajuste.

Com base nos resultados obtidos por meio do relatório de análise de falha de Item fraturado emitido pelo IAE, pode-se afirmar que a quebra do sistema de travamento do trem de pouso principal direito da aeronave foi causado por esforço excessivo do *bell crank*, do parafuso de ajuste e do *truss assembly*, ou como consequência de outro evento durante o acidente.

- i) o recolhimento do trem de pouso principal direito ocorreu em consequência da fratura do *bell crank*, do parafuso de ajuste e do *truss assembly*;

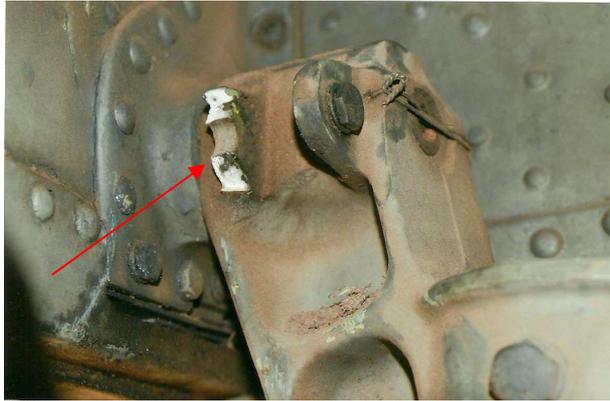
Posteriormente, com a retirada da aeronave do local do acidente, constatou-se que também houve fratura no componente que fixa o *bell crank* na parte superior do trem de pouso principal direito (*truss assembly*). Parte deste componente também foi submetida à análise pelo IAE/DCTA.

Figura nº 2 Vista do *truss assembly* fraturado

Posteriormente, também constatou-se a fratura do *truss assembly*, componente que fixa o *bell crank* na parte superior do trem de pouso principal direito.
