**RELATÓRIO FINAL**  
**A - 038/CENIPA/2013**

<b><u>OCORRÊNCIA:</u></b>	<b>ACIDENTE</b>
<b><u>AERONAVE:</u></b>	<b>PT- IOT</b>
<b><u>MODELO:</u></b>	<b>CESSNA 210 L</b>
<b><u>DATA:</u></b>	<b>22NOV2011</b>

O presente Relatório Final refere-se ao acidente com a aeronave PT-IOT, modelo Cessna 210 L, ocorrido em 22NOV2011, classificado como falha de motor em voo.

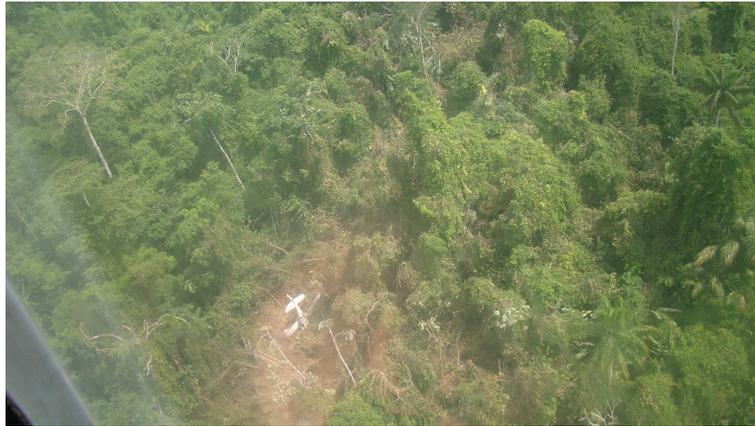
O acidente ocorreu em uma espécie de vale, em área de vegetação alta, com cerca de 10 metros de altura.

Figura nº1 - Vista geral do local do acidente.

Antes do impacto contra o solo, a aeronave colidiu contra a copa de algumas árvores, no topo da elevação, no entanto, o primeiro impacto não deixou marcas na aeronave.

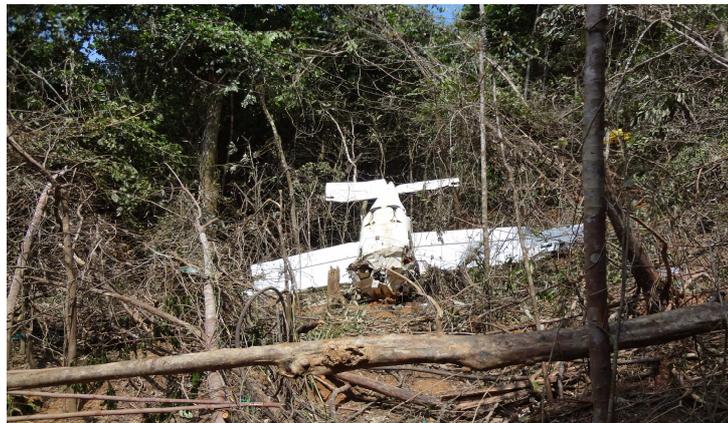
Os destroços ficaram concentrados, com o nariz da aeronave enterrado no terreno, o qual era firme, com bastante vegetação.

A ponta da asa esquerda partiu-se e os tanques de combustível romperam-se, despejando todo o combustível remanescente.

O painel da aeronave, juntamente com o motor, deslocou-se para o interior da cabine, vindo ao encontro do piloto. A hélice ficou enterrada no solo.

Figura nº2 Situação da aeronave após o impacto contra o solo.

Pelo que se pode observar de parte da hélice, que estava à mostra, as deformações indicavam uma colisão sem potência, no entanto, nenhum exame específico foi realizado em razão da impossibilidade da retirada do item.
