CENTRO DE INVESTIGAÇÃO E PREVENÇÃO DE ACIDENTES AERONÁUTICOS

RELATÓRIO FINAL SIMPLIFICADO (SUMA)

DADOS DA OCORRÊNCIA			
Nº DA OCORRÊNCIA	DATA - HORA	INVESTIGAÇÃO	SUMAV Nº
076/A/2014	16/ABR/2014 - 20:40 (UTC)	SERIPA VII	A-076/CENIPA/2014
CLASSIFICAÇÃO DA OCORRÊNCIA	TIPO DA OCORRÊNCIA	COORDENADAS	
ACIDENTE	FALHA DO MOTOR EM VOO	03°08'18"S	060°15'20"W
LOCALIDADE	MUNICÍPIO	UF	
FAZENDA BOM JESUS	IRANDUBA	AM

DADOS DA AERONAVE		
MATRÍCULA	FABRICANTE	MODELO
PT-ISH	PIPER AIRCRAFT	PA 34-200
OPERADOR	REGISTRO	OPERAÇÃO
PARTICULAR	TPP	PRIVADA

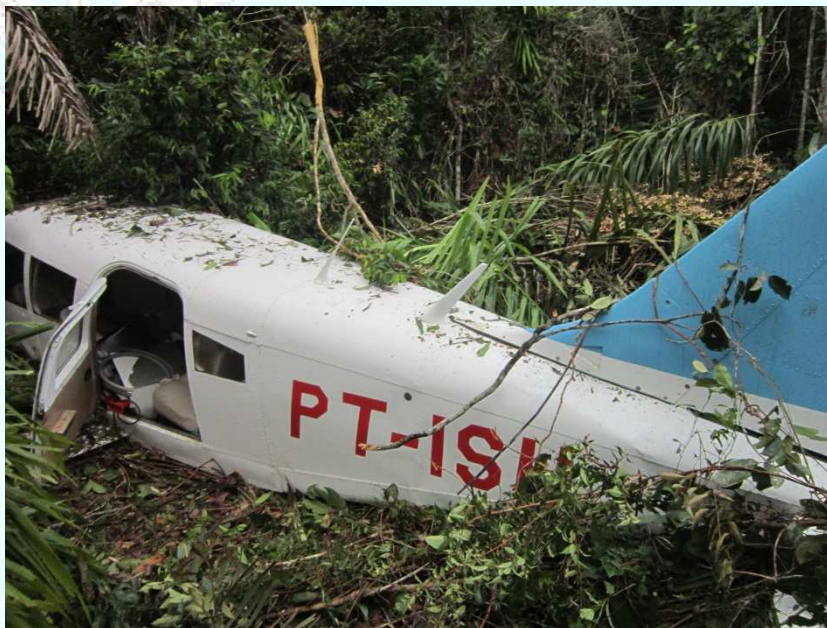
A aeronave teve danos substanciais e possuía vestígios de material compatível com as características de sangue no interior da aeronave, porém, não foi possível levantar o grau de lesão sofrido pelos ocupantes da aeronave.

Figura 1 - Aeronave após o pouso forçado.
