**COMANDO DA AERONÁUTICA**  
**CENTRO DE INVESTIGAÇÃO E PREVENÇÃO DE**  
**ACIDENTES AERONÁUTICOS**

**RELATÓRIO FINAL**  
**A - Nº 098/CENIPA/2011**

<b><u>OCORRÊNCIA:</u></b>	<b>ACIDENTE</b>
<b><u>AERONAVE:</u></b>	<b>PT-ITE</b>
<b><u>MODELO:</u></b>	<b>A36</b>
<b><u>DATA:</u></b>	<b>14 SET 2001</b>

O presente Relatório Final refere-se ao acidente ocorrido com a aeronave PT-ITE, modelo A36, em 14SET2001, classificado como colisão em voo controlado com o terreno.

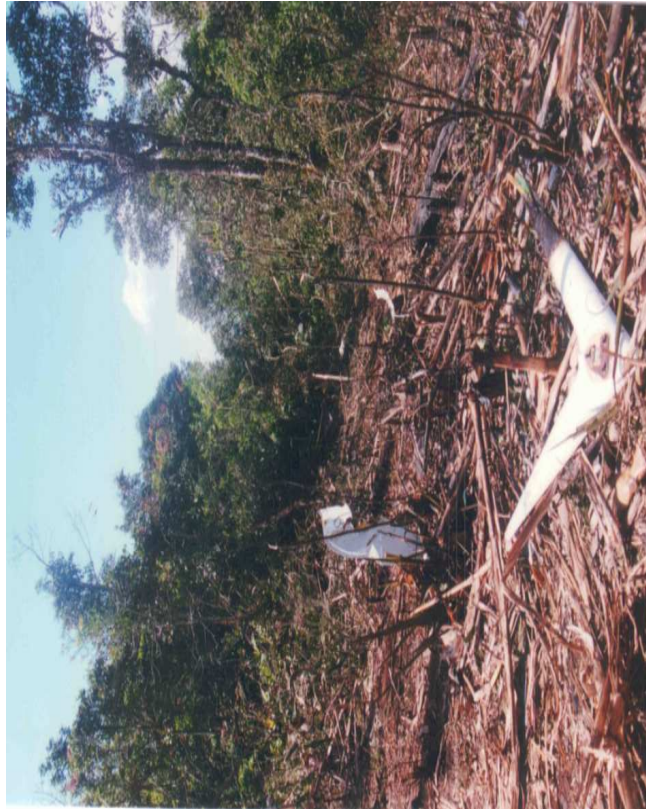
Os impactos ocorreram em área montanhosa e arborizada. A foto 01 apresenta o corte na vegetação feito pela aeronave. O primeiro impacto foi definido pela colisão da asa direita contra uma palmeira, ocasionando a ruptura de parte dessa asa.

Foto 01: Corte na vegetação feito pela aeronave.

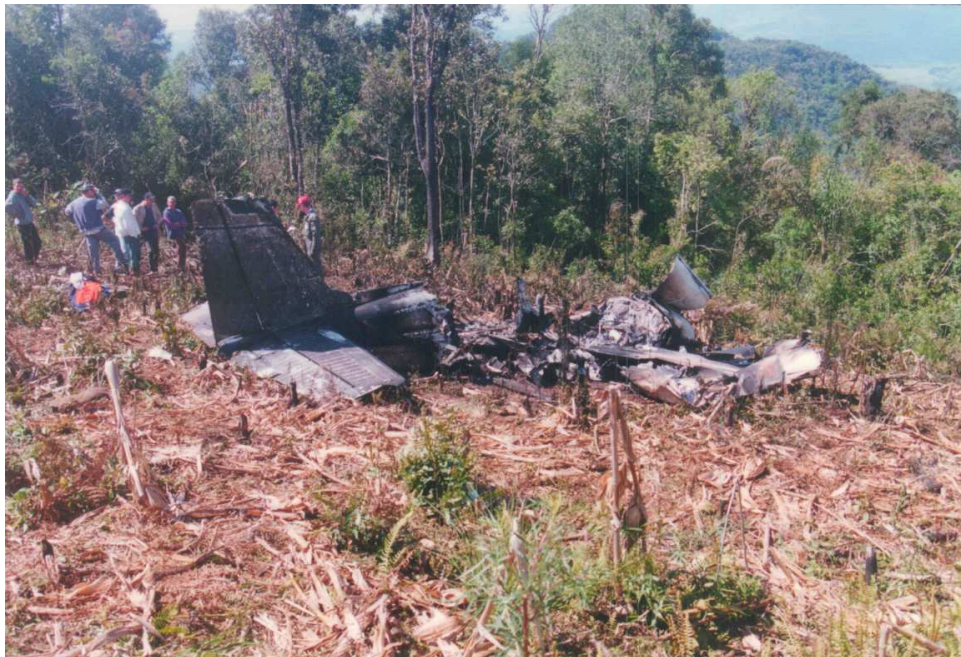
Após o primeiro impacto, a aeronave colidiu contra outras árvores e parou em uma clareira.

Foto 02: visão geral dos destroços.
