**RELATÓRIO FINAL**  
**A - Nº 123/CENIPA/2012**

<b><u>OCORRÊNCIA:</u></b>	<b>ACIDENTE</b>
<b><u>AERONAVE:</u></b>	<b>PT-IUQ</b>
<b><u>MODELO:</u></b>	<b>402B</b>
<b><u>DATA:</u></b>	<b>13DEZ2010</b>

O presente Relatório Final refere-se ao acidente com a aeronave PT-IUQ, modelo 402B, ocorrido em 13DEZ2010, classificado como com trem de pouso.

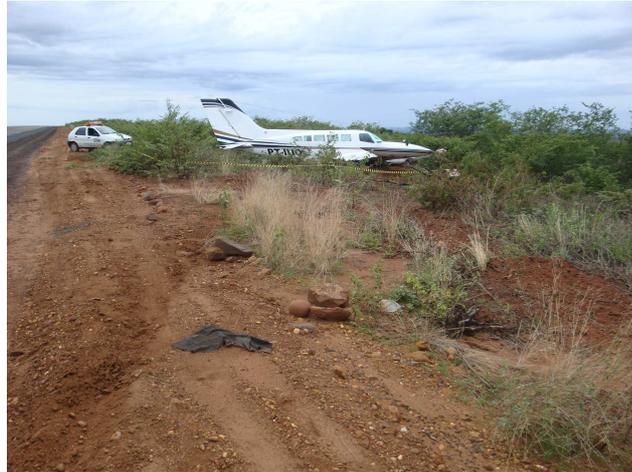
Dias antes do acidente, a lateral direita da pista, no sentido de pouso da cabeceira 14, havia sido recapeada, com o objetivo de permitir a instalação do novo sistema de luzes de lateral de pista. Entretanto, tal serviço havia deixado pedras soltas na lateral da pista.

As laterais da pista eram caracterizadas pela presença de pedras, solo irregular e arbustos.

Figura nº1: fotografia evidenciando as condições de uma das laterais da pista.

As condições da faixa de pista, de terreno irregular, contendo arbustos e pedras soltas, provavelmente contribuíram para o agravamento dos danos à aeronave.

É possível que as pedras localizadas na lateral da pista tenham contribuído para agravar os danos à aeronave.

1) Melhorar a faixa de pista do Aeródromo de Picos, PI, atendendo às especificações técnicas previstas na legislação em vigor, a fim de garantir a segurança das operações aéreas naquele aeródromo.

3) Realizar auditoria técnica no Aeródromo de Picos, PI (SNPC), a fim de verificar a adequabilidade das condições de Infraestrutura Aeroportuária, com ênfase nos itens de segurança identificados neste relatório.
