**COMANDO DA AERONÁUTICA**  
**CENTRO DE INVESTIGAÇÃO E PREVENÇÃO DE**  
**ACIDENTES AERONÁUTICOS**  
**SUMA DE INVESTIGAÇÃO**

DADOS DA OCORRÊNCIA			
Nº DA OCORRÊNCIA	DATA - HORA	INVESTIGAÇÃO	SUMA Nº
---	28/MAI/2012 20:25 (UTC)	SERIPA V	A-118/CENIPA/2013
CLASSIFICAÇÃO DA OCORRÊNCIA	TIPO DA OCORRÊNCIA	COORDENADAS	
ACIDENTE	PERDA DE CONTROLE EM VOO	25°11'12"S	050°08'02"W
LOCALIDADE	MUNICÍPIO	UF	
AERÓDROMO DE PONTA GROSSA (SSZW)	PONTA GROSSA	PR

DADOS DA AERONAVE		
MATRÍCULA	FABRICANTE	MODELO
PT-JEO	PIPER AIRCRAFT	PA-28-140
OPERADOR	REGISTRO	OPERAÇÃO
AERoclube DE PONTA GROSSA	PRI	INSTRUÇÃO

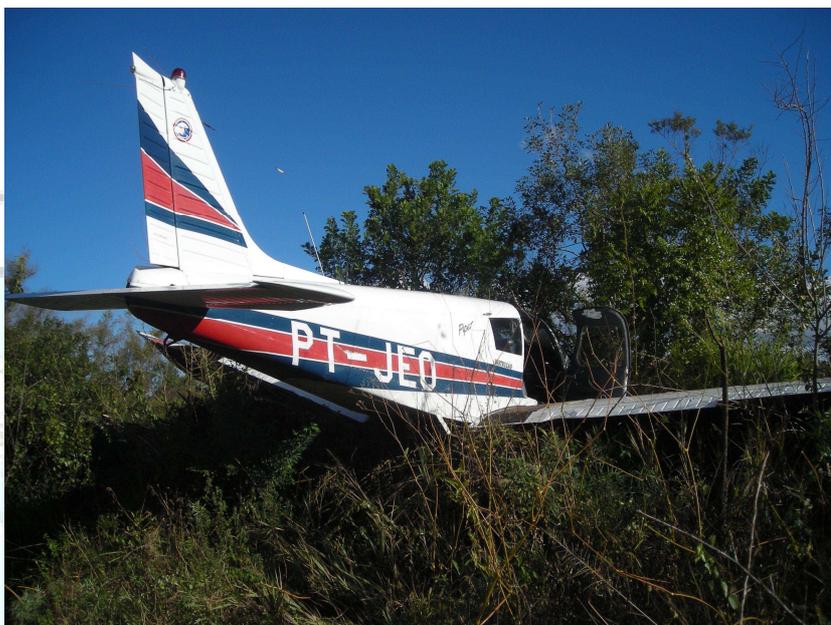
A aeronave teve danos substanciais no motor, hélice, fuselagem e asas.

Figura 1 - Situação da aeronave após a ocorrência.
