**CENTRO DE INVESTIGAÇÃO E PREVENÇÃO
DE ACIDENTES AERONÁUTICOS**

**RELATÓRIO FINAL
A -Nº 046/CENIPA/2009**

PT-JGX

C-310

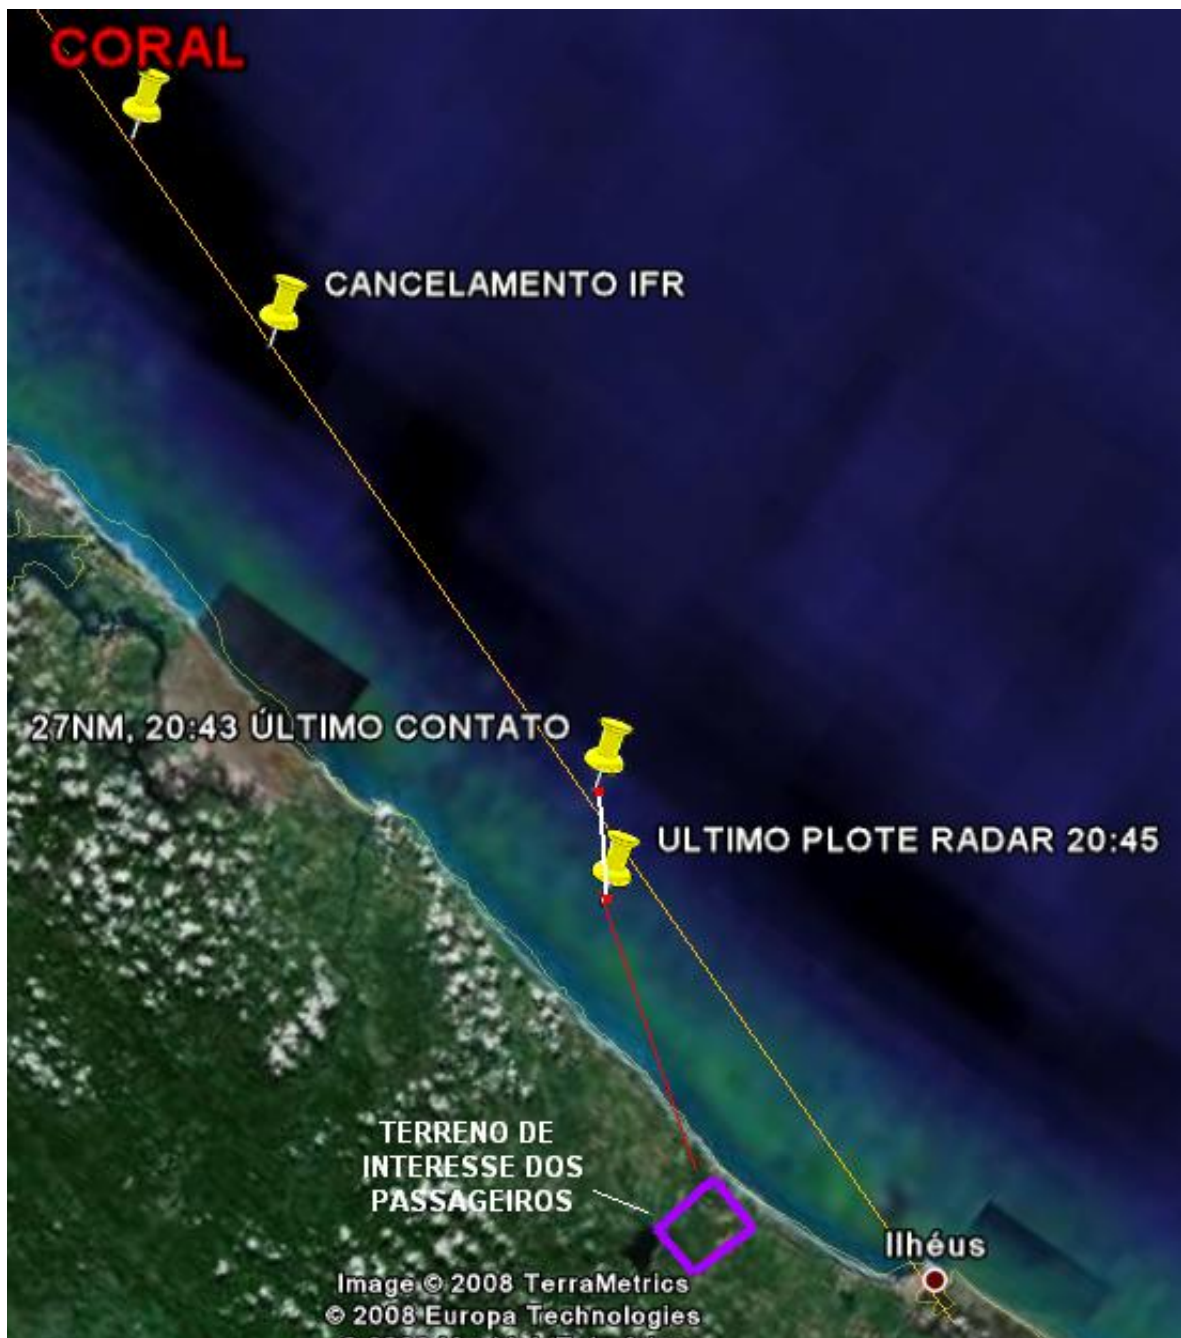
A última posição do PT-JGX no radar foi às 17h45min, pela qual foi constatado que a aeronave encontrava-se à direita da rota prevista até o destino, com desvio em direção ao litoral. Projetado sobre um mapa do terreno, conforme figura abaixo, pôde-se constatar que o desvio à direita apontava na direção do terreno que os passageiros tinham o interesse de sobrevoar.

O último sinal do PT-JGX no radar foi às 17h45min, pelo qual pôde ser constatado que a aeronave encontrava-se à direita da rota prevista, com desvio em direção ao litoral. Projetado sobre um mapa do terreno, pôde-se perceber que o desvio à direita apontava na direção do terreno o qual era de interesse dos passageiros ser sobrevoado. Com base nessa informação, foi possível supor que o piloto estivesse com a intenção de atender o anseio do grupo de passageiros e estivesse seguindo para o referido terreno, com o objetivo de sobrevoá-lo.

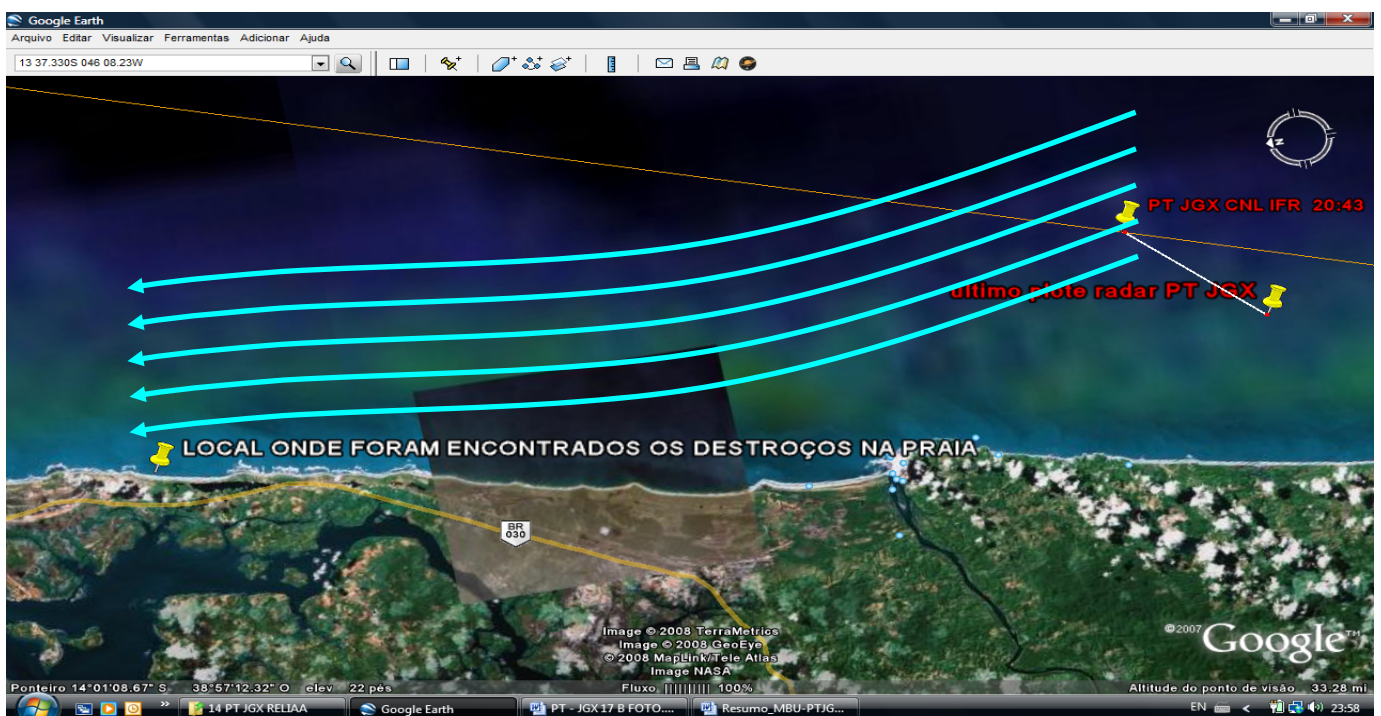
Foram encontrados pedaços dos bancos, da carenagem do motor esquerdo da aeronave e alguns pertences dos passageiros numa praia a 20 km ao norte do local onde a aeronave fez o último contato. Esses destroços provavelmente foram levados pela correnteza marítima, que se caracterizava pelo deslocamento no sentido sul-norte naquela região, conforme figura abaixo.

Os pedaços encontrados foram dos bancos e da carenagem do motor esquerdo da aeronave. Os destroços foram reconhecidos pelo operador como sendo da aeronave e uma pequena bolsa foi reconhecida, por um dos familiares, como sendo de um dos passageiros a bordo da aeronave.

As evidências indicaram que a aeronave caiu no mar, em região próxima à última posição no radar, e possivelmente o restante dos destroços tenham afundado. Apenas algumas partes flutuantes teriam sido carregadas pelas correntes marítimas até a praia onde foram encontradas, seguindo a direção normal das mesmas na região.
