RELATÓRIO FINAL
A - nº 027/CENIPA/2010

PT-JKA

C-172

12 DEZ 2005

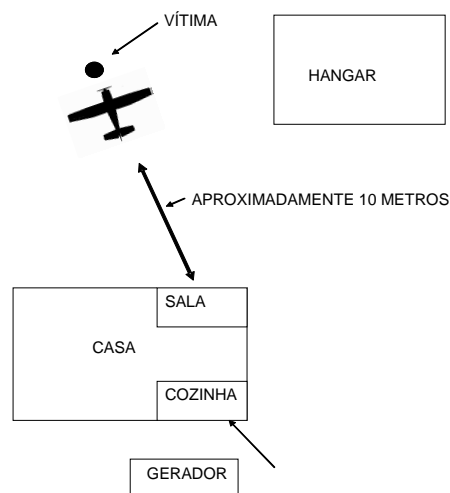
Croqui da área do acidente

O piloto orientou um dos passageiros quanto aos procedimentos a serem seguidos para o embarque e retornou à aeronave, caminhando cerca de 10 metros à frente daqueles.

O gerador de energia da fazenda, instalado bem ao lado da edificação onde se encontravam os passageiros, estava em funcionamento durante o embarque, emitindo forte ruído.

Os passageiros se aproximaram por trás da aeronave, sendo que um deles seguiu pelo seu lado direito, alcançando a porta de acesso aos passageiros. Ao mesmo tempo, a passageira se dirigiu pelo lado esquerdo, que dava acesso à porta do piloto.

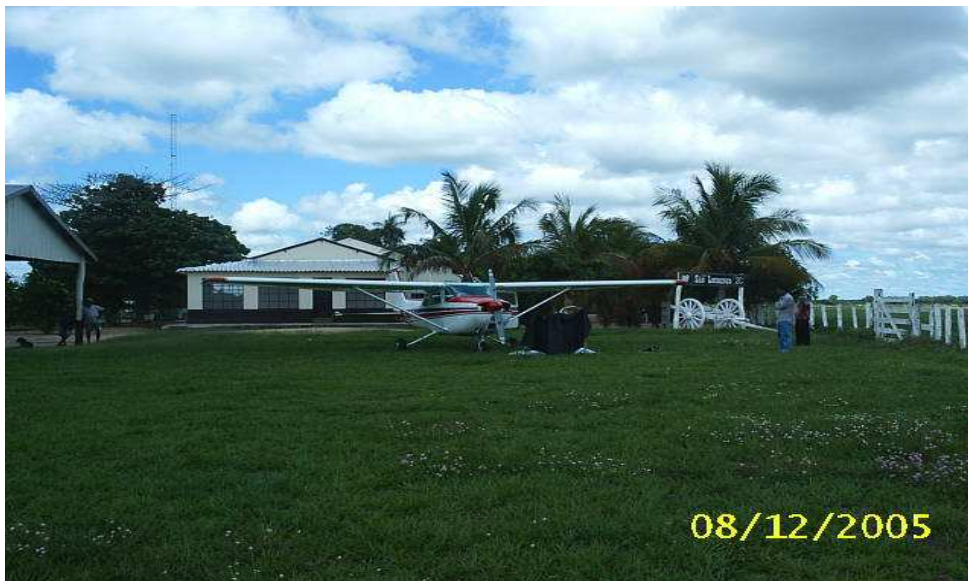
Foto 1: Posição da aeronave em relação à edificação onde se encontravam os passageiros.

A aeronave estava posicionada próximo à residência, em um ângulo que facilitava o acesso à porta esquerda. Como não havia recebido qualquer orientação, a passageira pode ter adotado o procedimento geralmente utilizado para o embarque em um automóvel com quatro portas, quando um dos passageiros segue por um dos lados e o outro, pelo lado oposto. Assim, como o passageiro à sua frente havia seguido pela direita da aeronave, esta se dirigiu à mesma pelo lado esquerdo.
