CENTRO DE INVESTIGAÇÃO E PREVENÇÃO DE ACIDENTES AERONÁUTICOS

RELATÓRIO FINAL SIMPLIFICADO (SUMA)

DADOS DA OCORRÊNCIA			
Nº DA OCORRÊNCIA	DATA - HORA	INVESTIGAÇÃO	SUMA Nº
153/A/2013	29/AGO/2013 - 20:00 (UTC)	SERIPA VI	A-153/CENIPA/2013
CLASSIFICAÇÃO DA OCORRÊNCIA	TIPO DA OCORRÊNCIA	COORDENADAS	
ACIDENTE	PERDA DE CONTROLE EM VOO	23°11'15"S	054°26'18"W
LOCALIDADE	MUNICÍPIO	UF	
FAZENDA RANCHO VERDURA	IGUATEMI	MS

DADOS DA AERONAVE		
MATRÍCULA	FABRICANTE	MODELO
PT-JQP	BEECH AIRCRAFT	A-36
OPERADOR	REGISTRO	OPERAÇÃO
PARTICULAR	TPP	PRIVADA

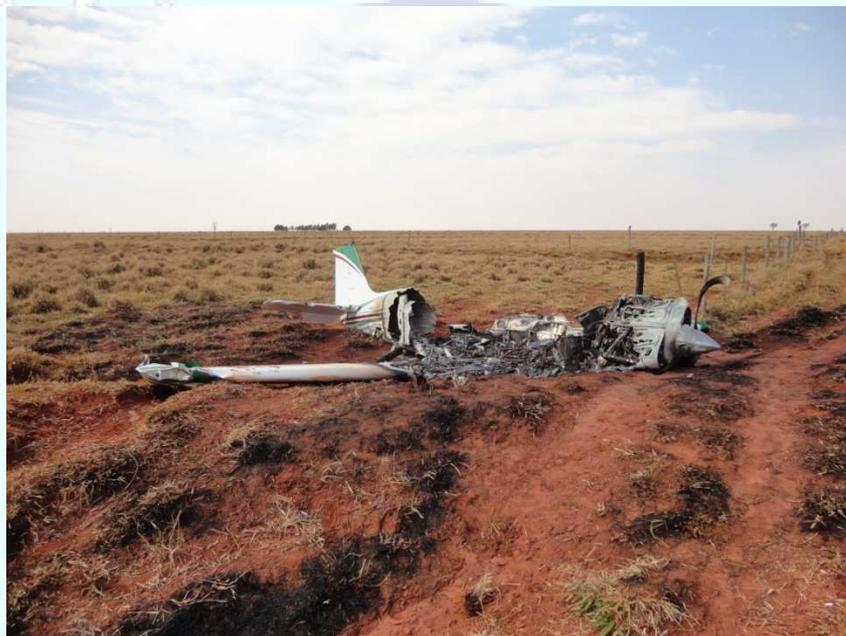
Houve fogo intenso após o pouso de emergência.

Figura 1 - Estado geral da aeronave após o acidente.

- m) após o pouso forçado, a aeronave colidiu contra uma cerca de madeira e arame, vindo a incendiar-se;
- n) os ocupantes sofreram lesões leves; e
- o) a aeronave ficou completamente destruída.

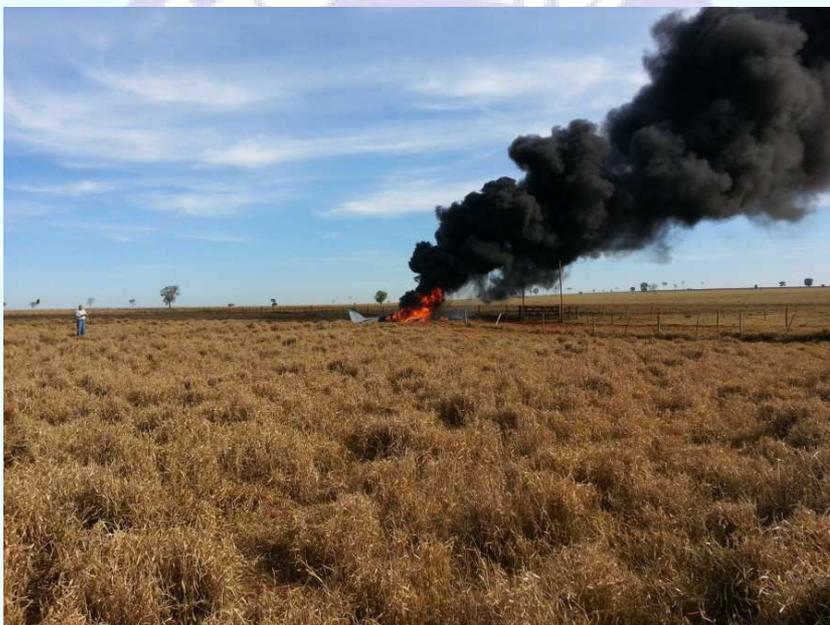
Com base em fotografias, tiradas logo após o acidente, é possível inferir que o vento apresentava um componente de través esquerdo.

Figura 2 - Inclinação da fumaça indicando a direção do vento.

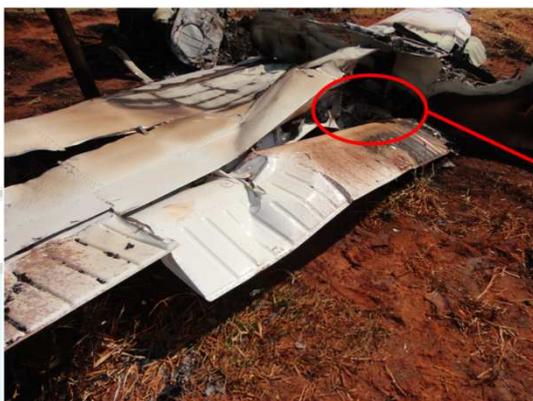
Segundo o piloto, para evitar uma colisão contra as cercas localizadas logo após a cabeceira oposta, ele decidiu comandar o *flap full*, a fim de conseguir uma sustentação momentânea que possibilitasse sobrevoar os obstáculos para, em seguida, tentar um pouso forçado em frente. Não foi possível identificar o ponto exato em que o piloto comandou o *flap* para posição totalmente baixada.

Figura 3 - Estado geral do flap.

- j) existiam obstáculos (cercas de madeira e arame) no final de ambas as cabeceiras da pista;
- k) os destroços indicavam que a posição do *flap* era totalmente baixado;

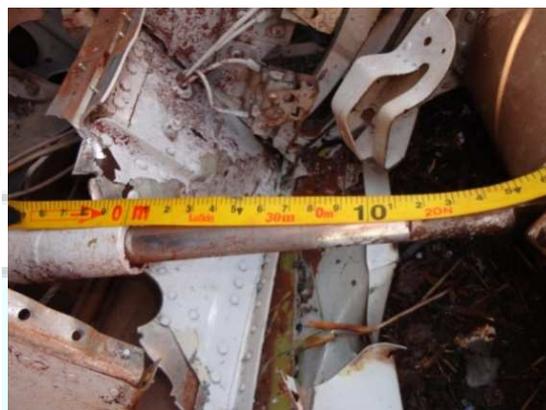
Figura 4 - Haste totalmente distendida.

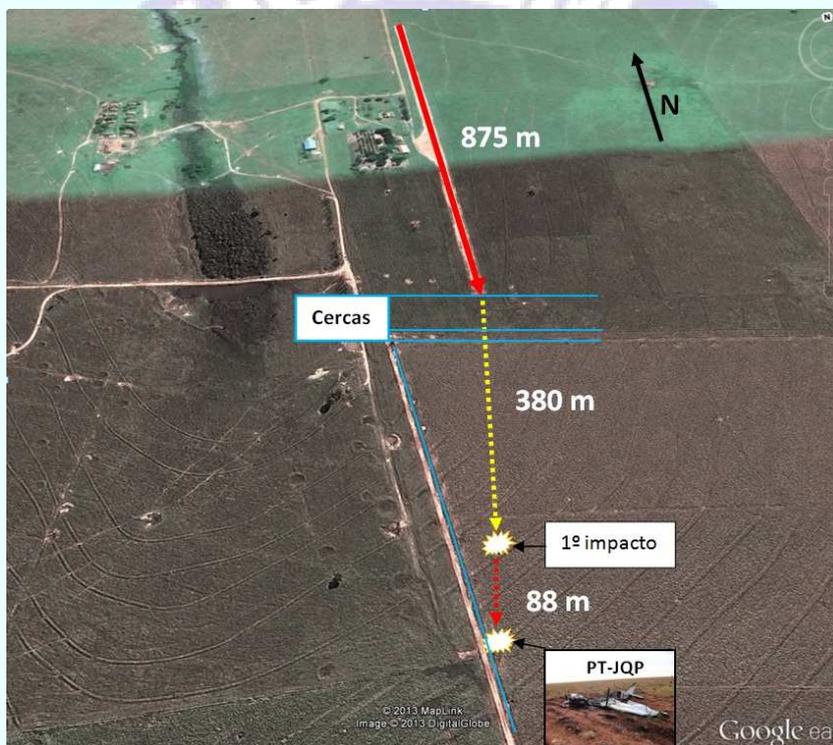
A aeronave voou cerca de 380m antes de retornar para o solo e percorreu, aproximadamente, 88m no chão até colidir contra uma cerca e iniciar o incêndio. Todos os ocupantes sofreram queimaduras leves ao abandonarem a aeronave.

Figura 5 - Croqui representando a trajetória da aeronave.

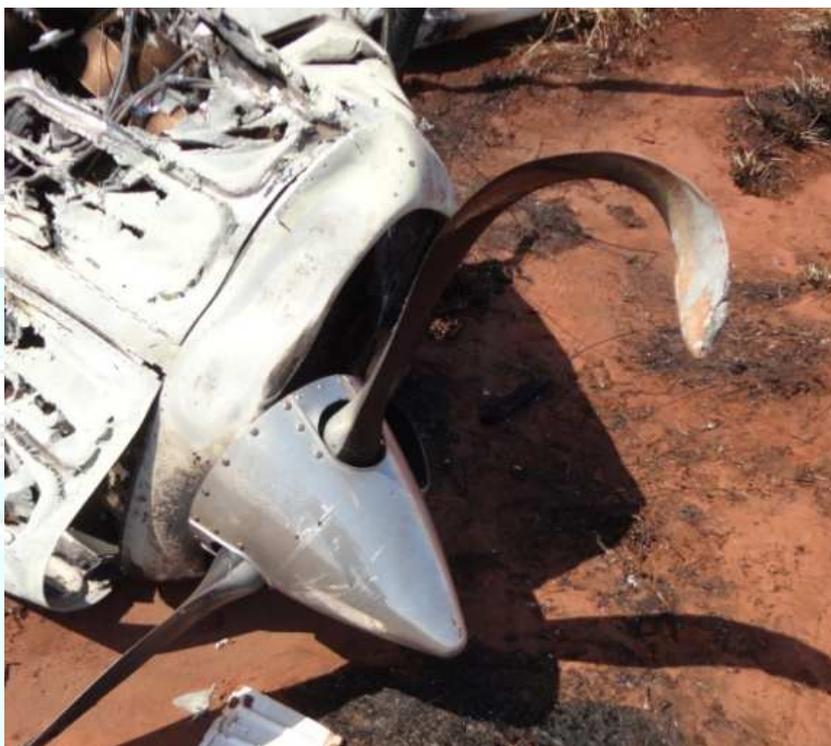
Durante a investigação não foram encontrados indícios que apontassem para falha mecânica. A posição em que a hélice foi encontrada sugere que, durante o impacto, o motor desenvolvia potência.

Figura 6 - Característica da hélice dobrada para frente.
