## CENTRO DE INVESTIGAÇÃO E PREVENÇÃO DE ACIDENTES AERONÁUTICOS

### RELATÓRIO FINAL SIMPLIFICADO (SUMA)

DADOS DA OCORRÊNCIA			
Nº DA OCORRÊNCIA	DATA - HORA	INVESTIGAÇÃO	SUMA Nº
078/IG/2014	17/ABR/2014 - 20:30 (UTC)	SERIPA III	IG-078/CENIPA/2014
CLASSIFICAÇÃO DA OCORRÊNCIA	TIPO DA OCORRÊNCIA	COORDENADAS	
INCIDENTE GRAVE	POUSO SEM TREM	18°54'33"S	046°58'58"W
LOCALIDADE	MUNICÍPIO	UF	
AERÓDROMO DE PATROCÍNIO	PATROCÍNIO	MG

DADOS DA AERONAVE		
MATRÍCULA	FABRICANTE	MODELO
PT-JRS	CESSNA AIRCRAFT	402B
OPERADOR	REGISTRO	OPERAÇÃO
TURILESSA LTDA	TPP	PRIVADA

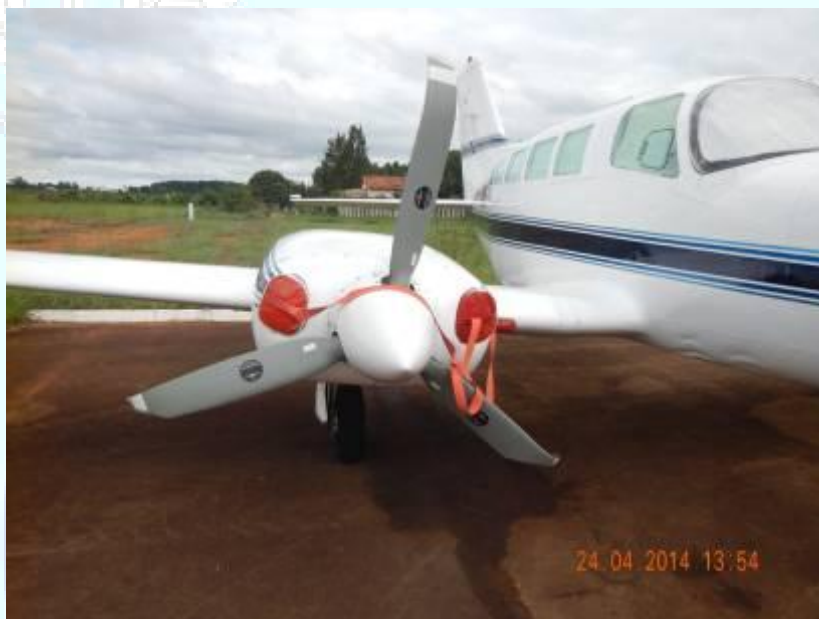
A aeronave teve danos substanciais nas hélices, nos motores, na fuselagem inferior, nos *flapes* e nas portas do trem de pouso.

Figura 1 - Hélice do motor 2 avariada.

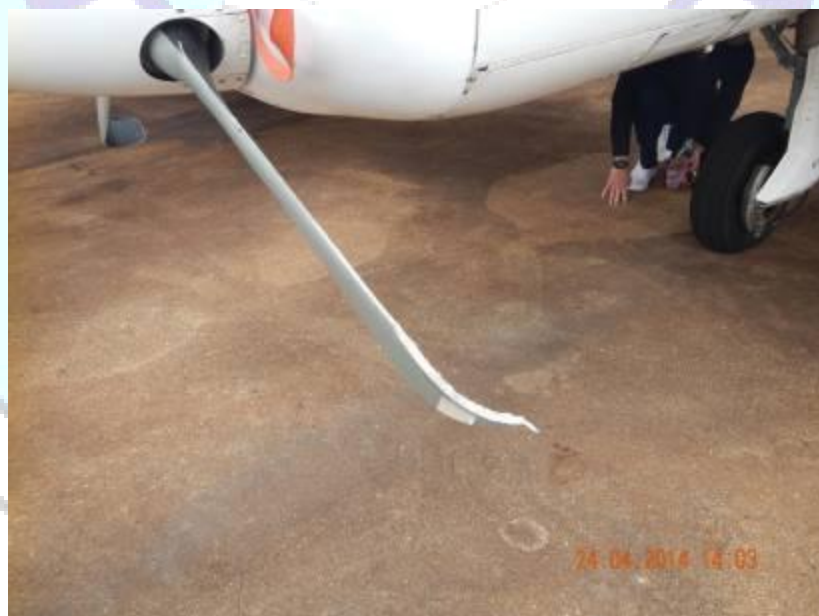
Figura 2 - Hélice do motor 1 avariada.

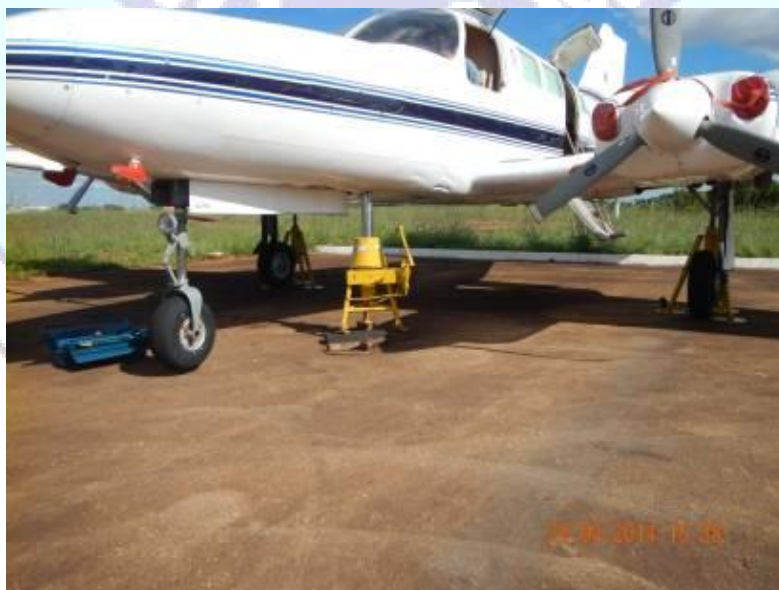
A equipe de investigadores durante a Ação Inicial realizou testes na aeronave, no pátio de estacionamento, com apoio de uma oficina de manutenção, não sendo verificada nenhuma anormalidade em todos os ciclos de funcionamento do trem de pouso.

Figura 3 - Aeronave suspensa por macaco hidráulico para realização de teste.

O alarme sonoro tocou quando foi reduzido o manete de potência abaixo de 13 polegadas com trem de pouso não baixado e travado e, também, quando os *flapes* foram baixados mais que 15 graus, com trem de pouso não baixado e travado.

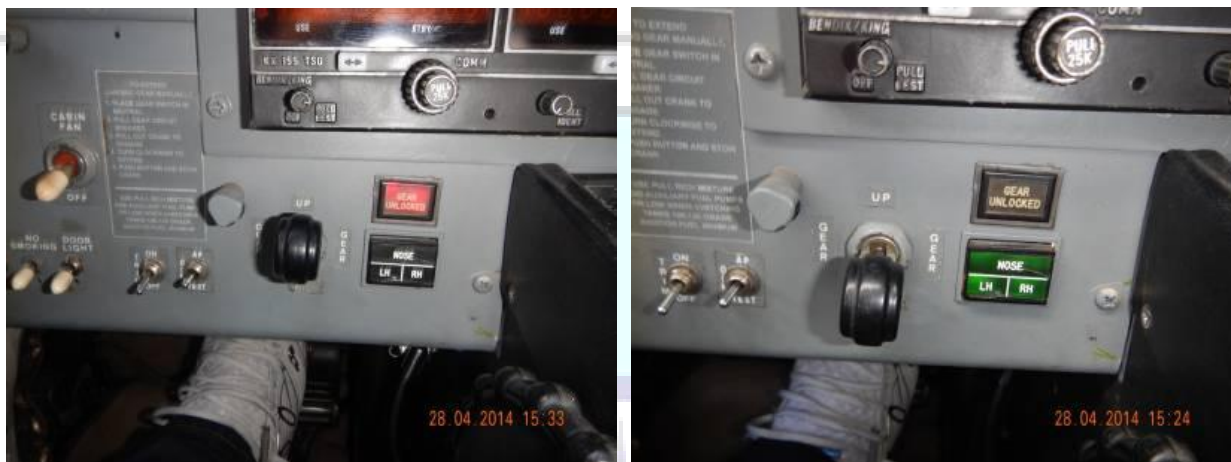
Figuras 4 e 5 - Luzes de aviso de trem de pouso em transição e baixado e travado respectivamente.

A luz de aviso de trem de pouso em transição, na cor vermelha, e as luzes de aviso de trem de pouso em baixo, na cor verde, indicando as posições do trem de pouso principal e do nariz travadas, funcionaram normalmente.

Diante dos fatos apresentados, ficou evidente que a tripulação não checkou as luzes de aviso do trem de pouso, na perna base para final.
