COMANDO DA AERONÁUTICA
CENTRO DE INVESTIGAÇÃO E PREVENÇÃO DE
ACIDENTES AERONÁUTICOS

RELATÓRIO FINAL
A - Nº 034/CENIPA/2011

<u>OCORRÊNCIA:</u>	ACIDENTE
<u>AERONAVE:</u>	PT-JTM
<u>MODELO:</u>	E55
<u>DATA:</u>	19 MAR 2010

O presente Relatório Final refere-se ao acidente com a aeronave PT-JTM, modelo E55, ocorrido em 19 MAR 2010, classificado como pouso longo.

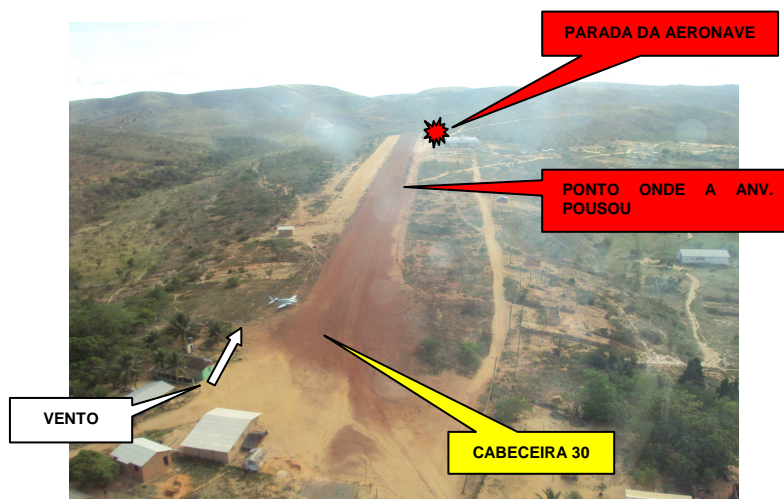
Local do acidente

A aeronave colidiu contra um morrote, parando logo em seguida.

O impacto da aeronave se deu contra alguns arbustos existentes no prolongamento da pista e também contra um morrote localizado na lateral da pista.
