COMANDO DA AERONÁUTICA
CENTRO DE INVESTIGAÇÃO E PREVENÇÃO DE
ACIDENTES AERONÁUTICOS

RELATÓRIO FINAL
A - 039/CENIPA/2013

<u>OCORRÊNCIA:</u>	ACIDENTE
<u>AERONAVE:</u>	PT-KAS
<u>MODELO:</u>	182P
<u>DATA:</u>	30JAN2011

O presente Relatório Final refere-se ao acidente com a aeronave PT-KAS, modelo 182P, ocorrido em 30JAN2011, classificado como colisão em voo controlado com o terreno (CFIT).

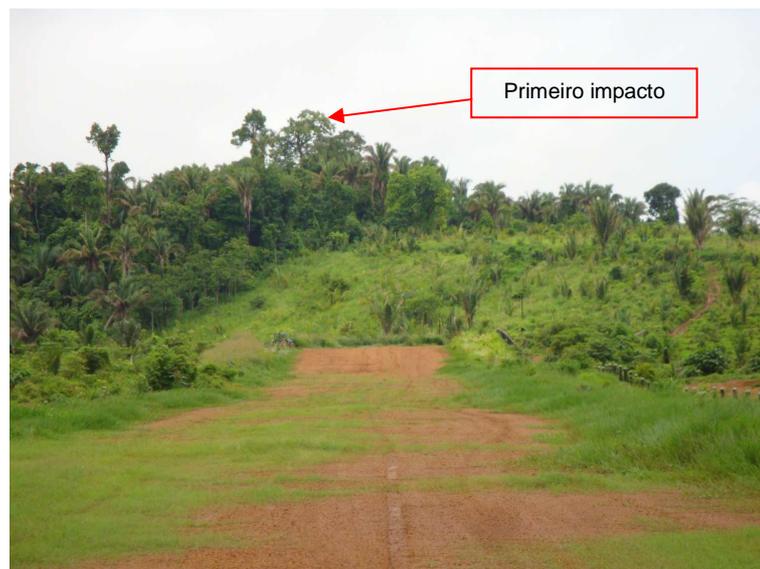
A pista de pouso era de piçarra, localizada na fazenda União, possuía 580 metros de extensão e 34 metros de largura, com cabeceiras de rumo 160° e 340°.

Logo após a cabeceira 34, na reta de decolagem, havia uma depressão com cerca 30 metros de profundidade, seguida de um morro (40 metros de altura) com árvores de até 40 metros de altura.

Figura nº1 Vista da pista de pouso no rumo 160 graus.

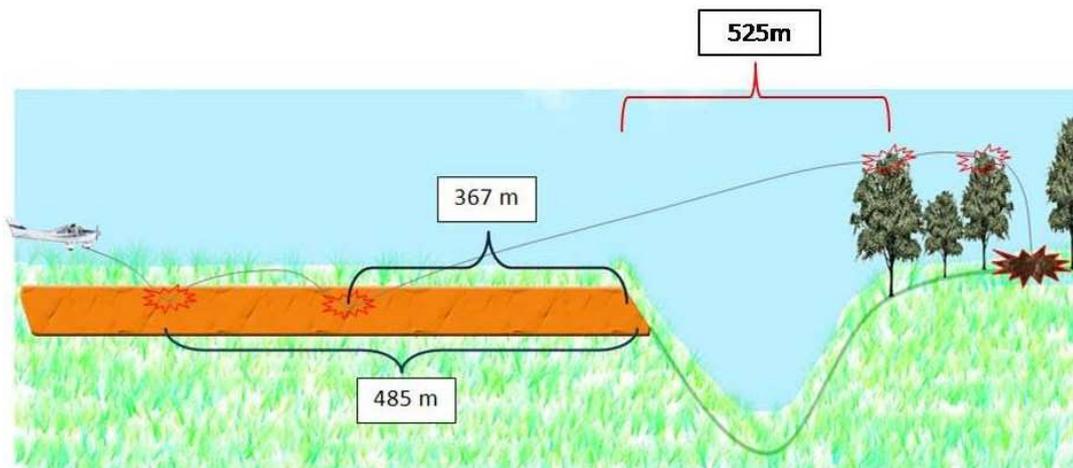
Analisando-se o perfil da pista e sua reta de decolagem no sentido 16/34, no momento do acidente, foi considerado como sendo o provável perfil da arremetida a situação apresentada na figura a seguir.

Figura nº4 Provável perfil de arremetida

Considerou-se que, desde o primeiro toque até o momento do segundo toque, havia distância disponível para que o piloto efetuasse o pouso com sucesso, pois ele necessitava de menos de 216 metros para a parada da aeronave e, no momento do segundo toque na pista, havia 367 metros disponíveis antes de chegar à depressão ao fim da cabeceira 34.

Essa situação teria deteriorado a razão de subida, dificultando a transposição da árvore no eixo de decolagem, culminando na colisão contra o seu topo.
