**COMANDO DA AERONÁUTICA**  
**CENTRO DE INVESTIGAÇÃO E PREVENÇÃO DE**  
**ACIDENTES AERONÁUTICOS**  
**SUMA DE INVESTIGAÇÃO**

DADOS DA OCORRÊNCIA			
Nº DA OCORRÊNCIA	DATA - HORA	INVESTIGAÇÃO	SUMA Nº
---	07/JUL/2012 - 14:30 UTC	SERIPA VI	A-127/CENIPA/2013
CLASSIFICAÇÃO DA OCORRÊNCIA	TIPO DA OCORRÊNCIA	COORDENADAS	
ACIDENTE	PERDA DE CONTROLE EM SOLO	16°56'18"S	053°34'42"W
LOCALIDADE	MUNICÍPIO	UF	
FAZENDA ARCO ÍRIS	ALTO GARÇAS	MT

DADOS DA AERONAVE		
MATRÍCULA	FABRICANTE	MODELO
PT-KGM	BEECH AIRCRAFT	V35A
OPERADOR	REGISTRO	OPERAÇÃO
PARTICULAR	TPP	PRIVADA

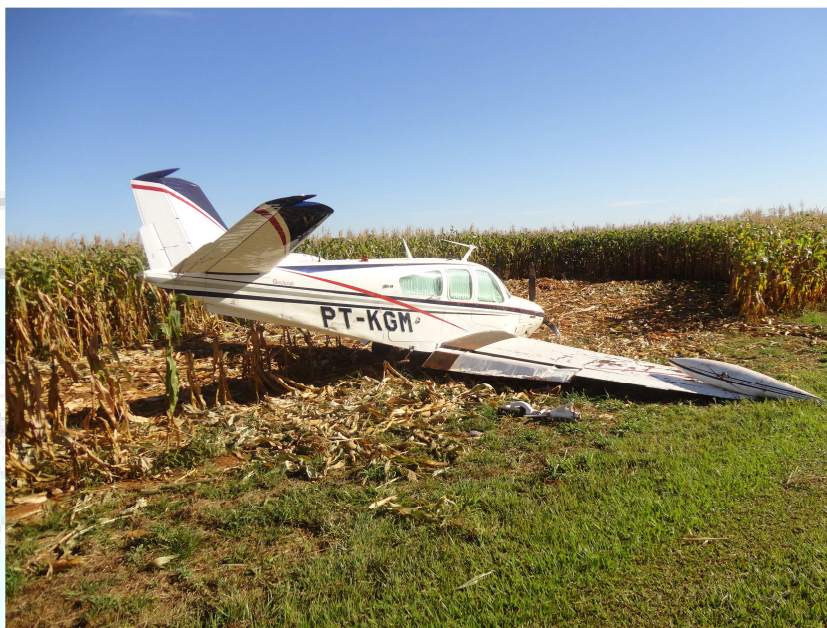
Figura - 1 Situação da aeronave após a ocorrência.

Apesar dos danos substanciais apresentados na aeronave - quebra do trem principal direito, do trem auxiliar, da ponta de asa direita, o toque da hélice no solo, além de diversas outras avarias na estrutura do avião - todos os ocupantes saíram ilesos.

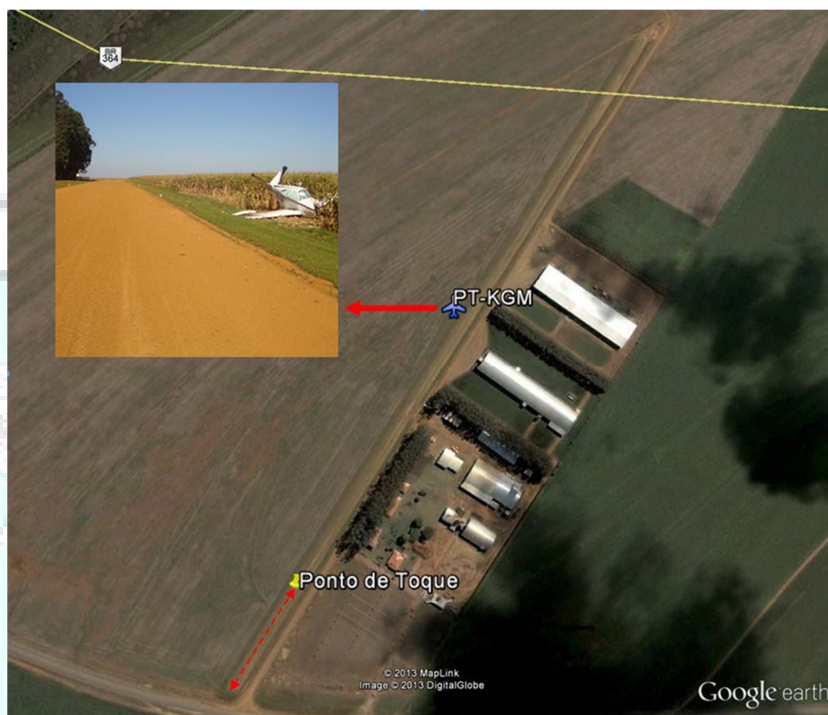
Na aproximação final, a aeronave ingressou numa rampa alta e com velocidade acima da prevista. A soma desses fatores contribuiu para que a aeronave tocasse a pista a aproximadamente 150m após a cabeceira.

Na corrida após o pouso, a aeronave começou a perder a reta para a esquerda e o piloto não foi capaz de contrariar a tendência que continuou até que a aeronave saísse totalmente pela lateral da pista.

Após a saída da pista pela esquerda, a aeronave tocou a respectiva ponta de asa no canal que ali existia, criando um momento de guinada que ocasionou um giro de aproximadamente 45°.

Figura 2: Croqui indicando o ponto de toque no pouso e o local onde parou o PT-KGM.
