COMANDO DA AERONÁUTICA
CENTRO DE INVESTIGAÇÃO E PREVENÇÃO DE
ACIDENTES AERONÁUTICOS
SUMA DE INVESTIGAÇÃO

DADOS DA OCORRÊNCIA					
Nº DA OCORRÊNCIA		DATA - HORA		INVESTIGAÇÃO	SUMA Nº
059/IG/2013		23/MAR/2013 – 14:45 (UTC)		SERIPA VII	IG-059/CENIPA/2013
CLASSIFICAÇÃO DA OCORRÊNCIA		TIPO DA OCORRÊNCIA		COORDENADAS	
INCIDENTE GRAVE		COM TREM DE POUSO		02°32'01"S	066°04'02"W
LOCALIDADE			MUNICÍPIO		UF
AERÓDROMO DE FONTE BOA (SWOB)			FONTE BOA		AM

DADOS DA AERONAVE		
MATRÍCULA	FABRICANTE	MODELO
PT-KIL	BEECH AIRCRAFT	95-B55
OPERADOR	REGISTRO	OPERAÇÃO
TIO TÁXI AÉREO LTDA.	TPX	TÁXI AÉREO

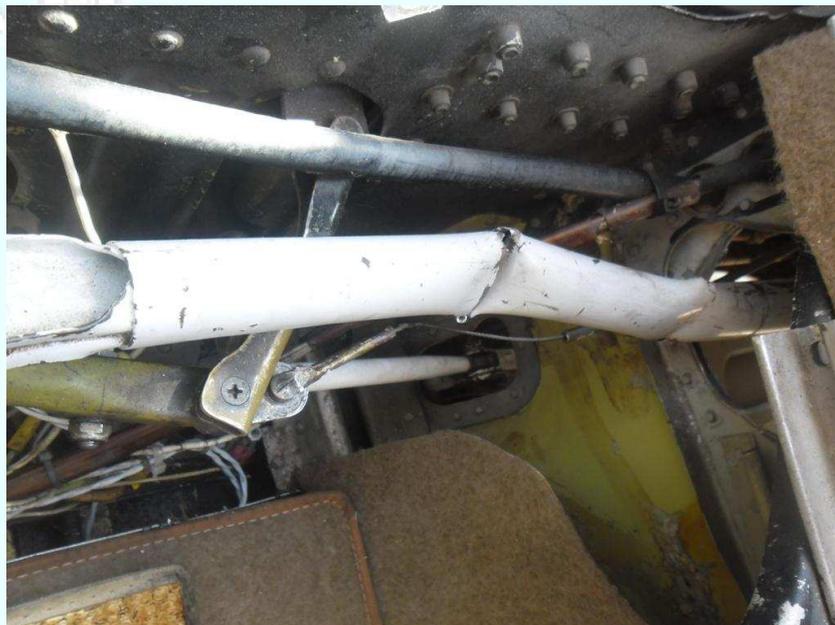
Durante a Ação Inicial, foi constatada a quebra do *Main Gear Retracts Rods*, responsável pelo acionamento do trem direito, o que impossibilitou o abaixamento completo do trem pouso da aeronave.

Figura 1 - Dano ocorrido no *Main Gear Retracts Rods*.
