COMANDO DA AERONÁUTICA CENTRO DE INVESTIGAÇÃO E PREVENÇÃO DE ACIDENTES AERONÁUTICOS

RELATÓRIO FINAL SIMPLIFICADO (SUMA)

DADOS DA OCORRÊNCIA			
Nº DA OCORRÊNCIA	DATA - HORA	INVESTIGAÇÃO	SUMA Nº
131/A/2014	05/AGO/2014 - 18:30 (UTC)	SERIPA IV	A-131/CENIPA/2014
CLASSIFICAÇÃO DA OCORRÊNCIA	TIPO DA OCORRÊNCIA	COORDENADAS	
ACIDENTE	POUSO SEM TREM	20°48'58"S	049°24'17"W
LOCALIDADE	MUNICÍPIO	UF	
AERÓDROMO SÃO JOSÉ DO RIO PRETO - SBSR	SÃO JOSÉ DO RIO PRETO	SP

DADOS DA AERONAVE		
MATRÍCULA	FABRICANTE	MODELO
PT-KQM	CESSNA AIRCRAFT	210L
OPERADOR	REGISTRO	OPERAÇÃO
PARTICULAR	TPP	PRIVADA

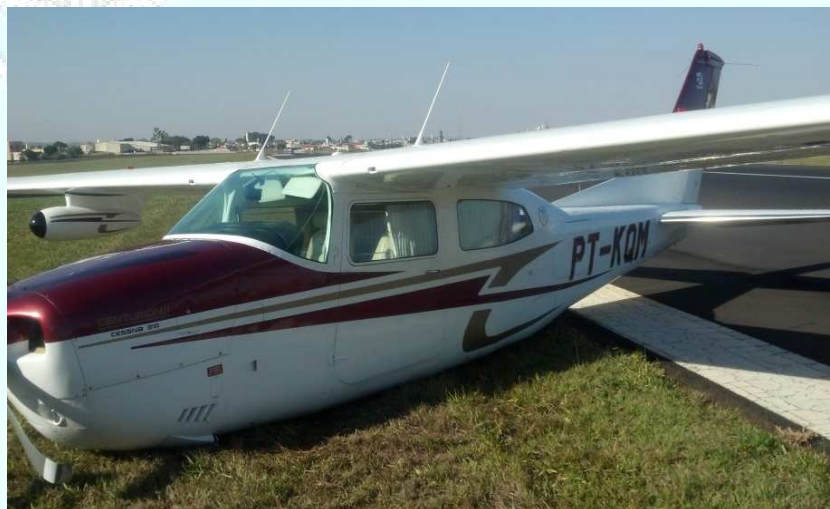
Ao cruzar a cabeceira da pista e iniciar o "flare", o piloto escutou o toque de alerta da aeronave. Na sequência, a aeronave veio a tocar o solo com a fuselagem em razão de o trem de pouso estar recolhido.

Figura 1 - Situação da aeronave após o pouso sem trem.

Após o toque na pista, a aeronave percorreu cerca de 170 metros no seu prolongamento, com o trem de pouso recolhido.

- Esquecimento do piloto.

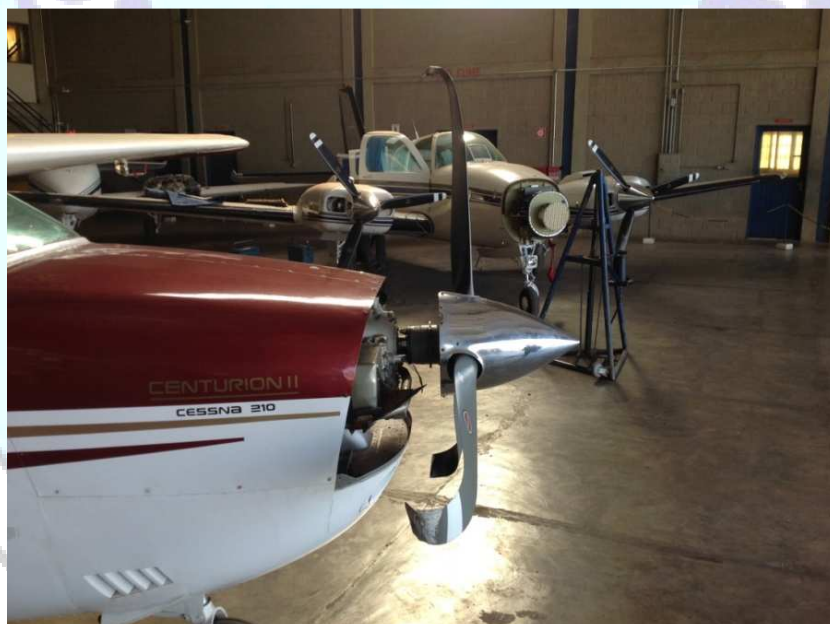
Figura 2 - Evidência dos danos na hélice.

- a) o piloto estava com o Certificado Médico Aeronáutico (CMA) válido;
- b) o piloto estava com o Certificado de Habilitação Técnica (CHT) válido;
- c) a aeronave estava com o Certificado de Aeronavegabilidade (CA) válido;
- d) os registros realizados nas cadernetas de Célula, Motor e Hélice estavam atualizados;
- e) a aeronave realizou inspeção programada de 200 horas com itens especiais em uma organização de manutenção certificada para o modelo;
- f) a aeronave estava dentro dos limites de peso e balanceamento;
- g) a aeronave tocou o solo com o trem de pouso recolhido;
- h) a aeronave teve danos substanciais na parte inferior da fuselagem, hélice e motor; e
- i) o piloto saiu ileso.
