COMANDO DA AERONÁUTICA
CENTRO DE INVESTIGAÇÃO E PREVENÇÃO DE
ACIDENTES AERONÁUTICOS

RELATÓRIO FINAL
A - 043/CENIPA/2014

<u>OCORRÊNCIA:</u>	ACIDENTE
<u>AERONAVE:</u>	PT-KRF
<u>MODELO:</u>	PA-28R-200
<u>DATA:</u>	02JUN2012

O presente Relatório Final refere-se ao acidente com a aeronave PT-KRF, modelo PA-28R-200, ocorrido em 02JUN2012, classificado como colisão em voo com obstáculo.

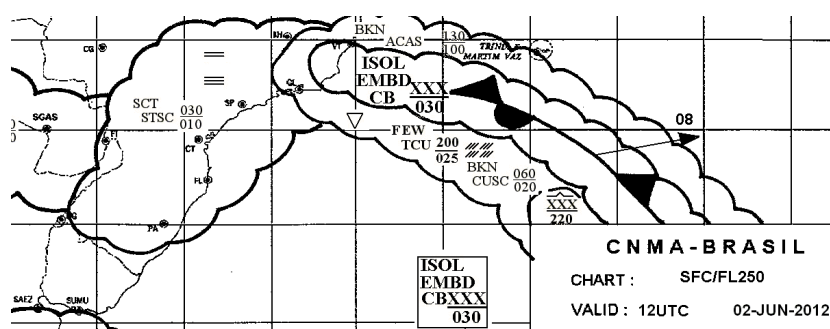
Figura 1 - Carta meteorológica prognosticada (SIGWX) do período.

Pela análise de cartas prognosticadas, boletins meteorológicos e entrevistas com testemunhas no local do acidente, havia nevoeiro e nuvens do tipo estratiforme, associados a vento calmo na superfície, no momento da ocorrência.

A carta “SIGWX” do período mostra a ocorrência, no setor, de nuvens estratiformes esparsas, de 1.000 a 3.000 pés de altitude, juntamente com a ocorrência de:

- * névoa úmida (“=”; restrição de visibilidade horizontal de 1.000 a 5.000 metros)
- e nevoeiro (“≡”; restrição de visibilidade horizontal abaixo de 1.000 metros).

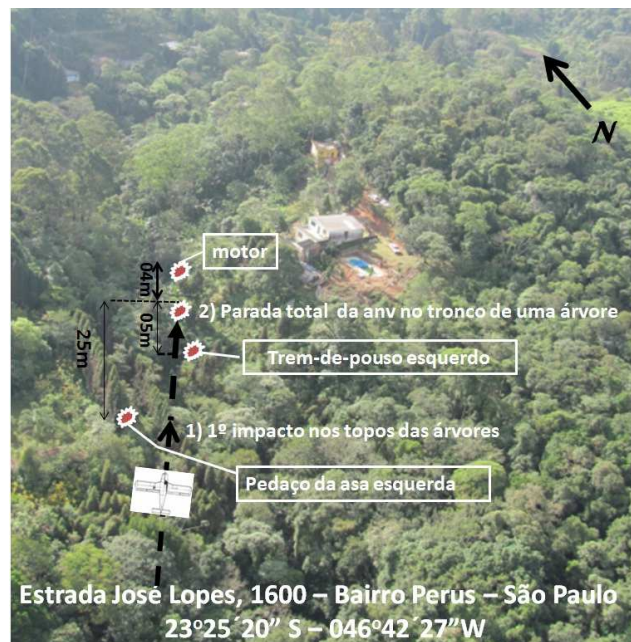
Figura 2 - Croqui do local do acidente.

A aeronave voava na a proa magnética 055° quando colidiu contra as árvores, e com ligeiro ângulo de rolamento para a esquerda, o que provocou o corte de algumas árvores e o desprendimento de parte da asa esquerda.

Após o primeiro impacto, a aeronave percorreu cerca de 25 metros até sua parada.

O motor despreendeu-se do seu berço, em razão do impacto, ficando 4 metros à frente da fuselagem. Esta última encontrava-se retorcida, juntamente com o cone de cauda.

O trem de pouso esquerdo foi encontrado 5 metros atrás da principal concentração dos destroços.

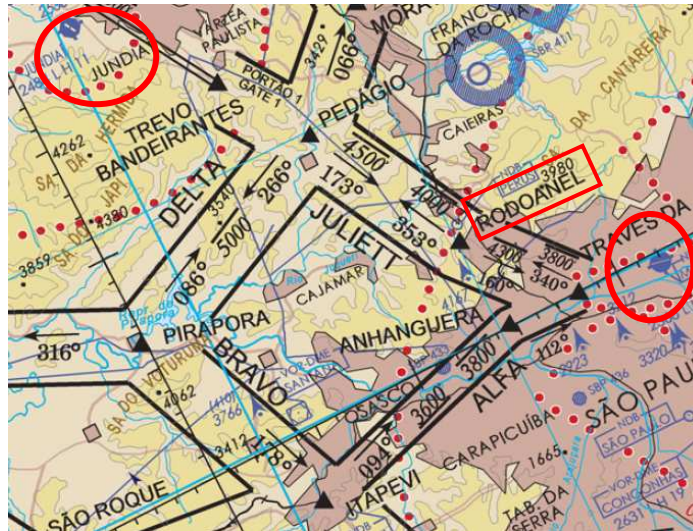
Figura 3 - Corredor visual Juliett, Marte é visível a leste, e Jundiá a noroeste.

A posição Rodoanel balizava o eixo do corredor visual. Após tal posição, a aeronave poderia ascender até 4.000 pés de altitude.

A projeção sobre o terreno do corredor visual Juliett corresponde, na saída de São Paulo, SP, a um vale existente na Serra da Cantareira, onde as aeronaves com proa NW (noroeste) voam deixando o Pico do Jaraguá (4.167 pés) no través esquerdo.

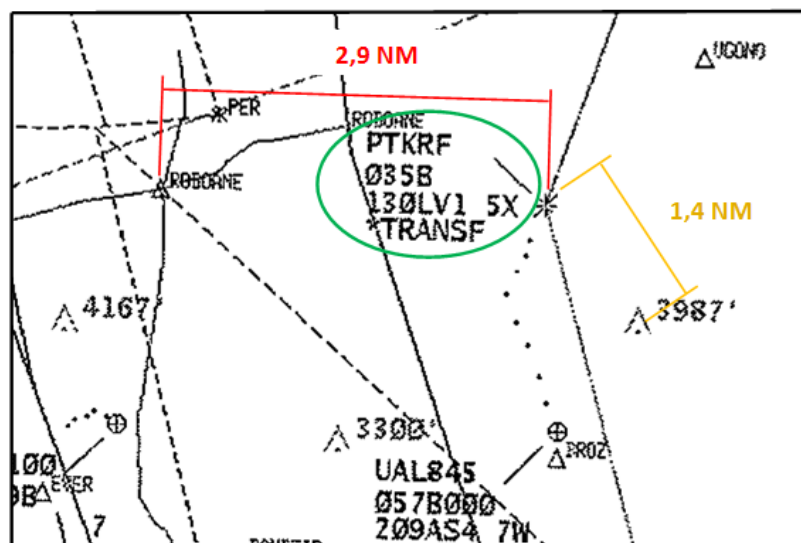
Figura 4 - Revisualização radar.

O asterisco indica a posição 23°25'57"S / 046°42'22 "W, onde foi perdido o contato radar, às 12h35min51seg (UTC). Tal ponto fica 0,4NM a sudeste do local dos destroços.

O círculo verde mostra a velocidade no solo (130kt) e o nível de voo mantido (035).

A posição de perda do contato radar foi 1,4NM a noroeste do topo da Serra da Cantareira (3.987 pés), indicado pela linha amarela, e 2,9NM a leste da posição Rodoanel, marcado pela linha vermelha. A trajetória de voo indica a manutenção de proa nordeste, a leste do corredor visual.

A proa mantida nos instantes finais do voo, demonstrada pelo retorno do radar do APP-SP, também pode evidenciar a dificuldade de obter referências visuais, já que o piloto afastava-se a leste do corredor visual.

A visualização radar indicava "035" (3.500 pés de altitude), altitude não recomendada para o voo naquela região. O ponto onde ocorreu a colisão tinha a elevação de 3.654 pés.
