COMANDO DA AERONÁUTICA
CENTRO DE INVESTIGAÇÃO E PREVENÇÃO DE
ACIDENTES AERONÁUTICOS

RELATÓRIO FINAL
A - 026/CENIPA/2013

<u>OCORRÊNCIA:</u>	ACIDENTE
<u>AERONAVES:</u>	PT-KYD/PP-XIG
<u>MODELO:</u>	U206G/Regente
<u>DATA:</u>	10JUN2011

O presente Relatório Final refere-se ao acidente com as aeronaves PT-KYD, modelo U206G e PP-XIG, modelo Regente, ocorrido em 10JUN2011, classificado como colisão de aeronaves em voo.

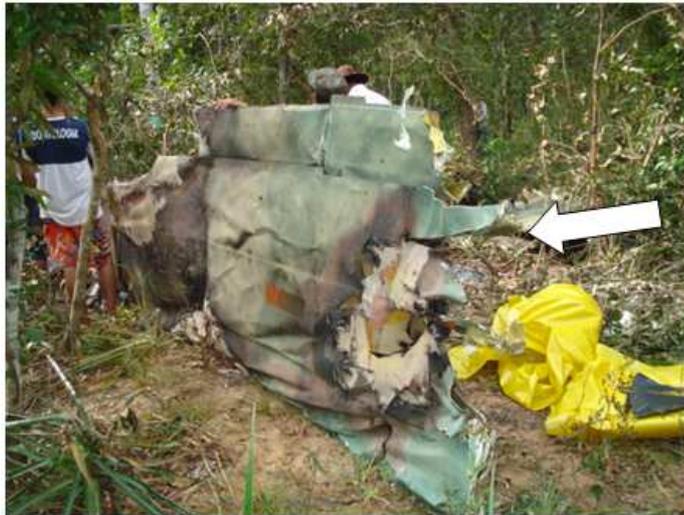
Figura 1: Detalhe de seccionamento da asa do PP-XIG pela ação da hélice da aeronave PT-KYD.

A asa esquerda da aeronave PP-XIG apresentava evidências de ter sido seccionada pela ação da hélice da aeronave PT-KYD, e a hélice da aeronave PT-KYD, por sua vez, apresentava danos severos relativos a um choque contra uma superfície metálica.

Ao se aproximar demasiadamente, na tentativa de passar por baixo, tenha colidido a asa direita e a hélice contra a aeronave PP-XIG, seccionando parte de sua asa esquerda, provocando a perda de controle por parte do piloto. Essa explicação fica mais coerente com os danos observados nas aeronaves.

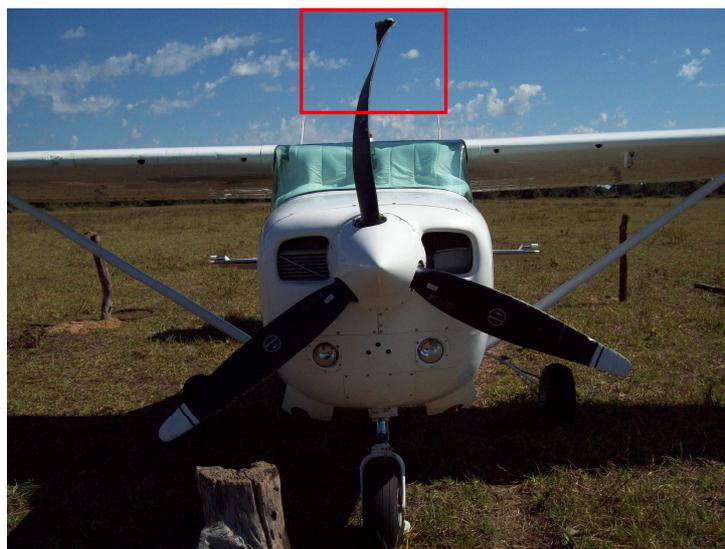
Figura 3: Danos na ponta da hélice da aeronave PT-KYD.

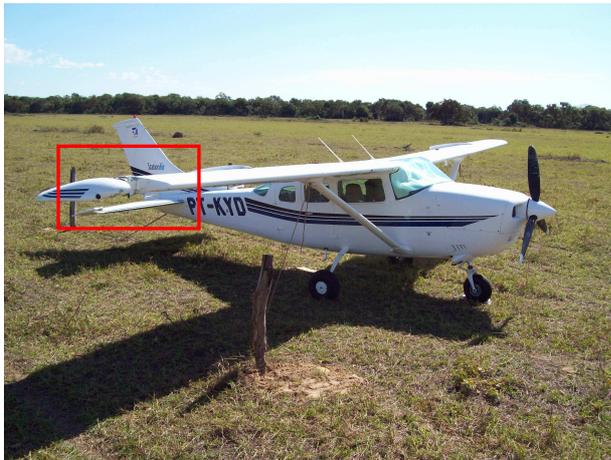
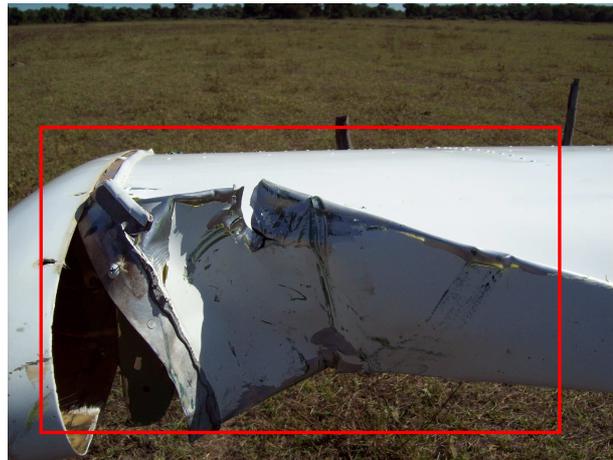
Outras evidências como o dano no bordo de ataque próximo à ponta da asa direita da aeronave PT-KYD e os danos na parte superior do seu bordo de ataque, deixam claro que a aeronave PT-KYD estava por baixo da outra aeronave no momento da colisão.

Figuras 4 e 5: Detalhes do choque na asa direita da aeronave PT-KYD.

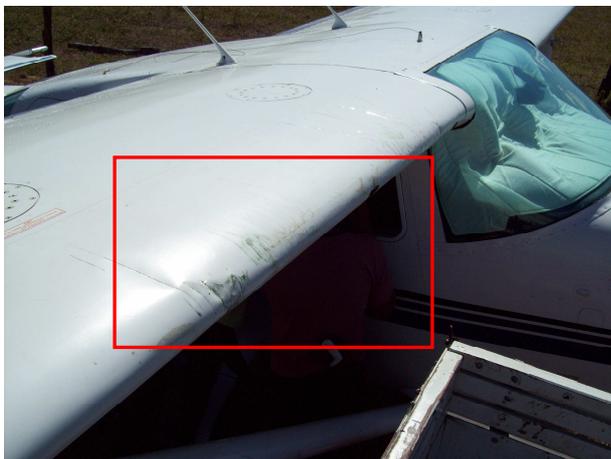
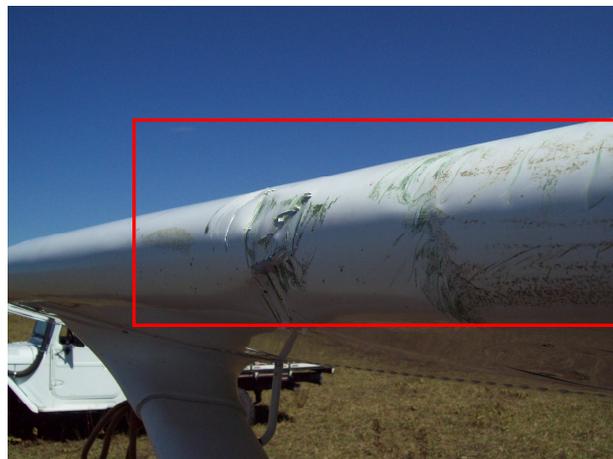
Figuras 6 e 7: Detalhes na parte superior e bordo de ataque da asa direita do PT-KYD.

Os detalhes observados na parte superior do bordo de ataque, praticamente eliminam as possibilidades de a aeronave ter sido atingida por outro avião vindo ao seu encontro por baixo.

Considerando que a aeronave PT-KYD é triciclo, de trem fixo e asa alta, qualquer colisão de outra aeronave por baixo atingiria os trens de pouso, ou pelo menos um deles, dependendo da direção da aproximação.
