**COMANDO DA AERONÁUTICA**  
**CENTRO DE INVESTIGAÇÃO E PREVENÇÃO DE**  
**ACIDENTES AERONÁUTICOS**

**RELATÓRIO FINAL**  
**A - Nº 054/CENIPA/2011**

<b><u>OCORRÊNCIA:</u></b>	<b>ACIDENTE</b>
<b><u>AERONAVE:</u></b>	<b>PT-LCI</b>
<b><u>MODELO:</u></b>	<b>C 185</b>
<b><u>DATA:</u></b>	<b>19 MAR 2010</b>

O presente Relatório Final refere-se ao acidente com a aeronave PT-LCI, modelo C-185, ocorrido em 19 MAR 2010, classificado como pane seca.

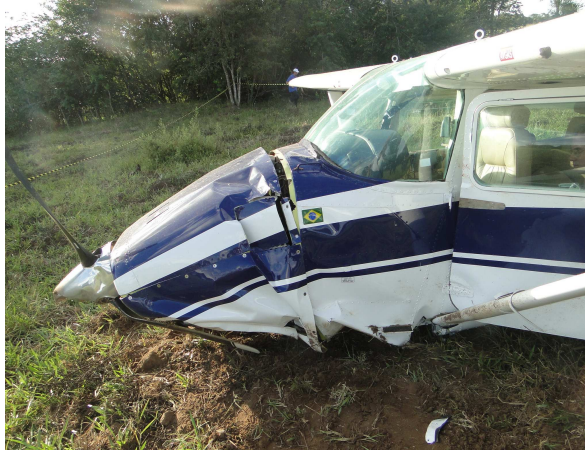
A aeronave tocou bruscamente no solo, com um ângulo em relação ao terreno de aproximadamente 30 graus (Foto nº1).

Foto nº1: Danos ao nariz da aeronave.

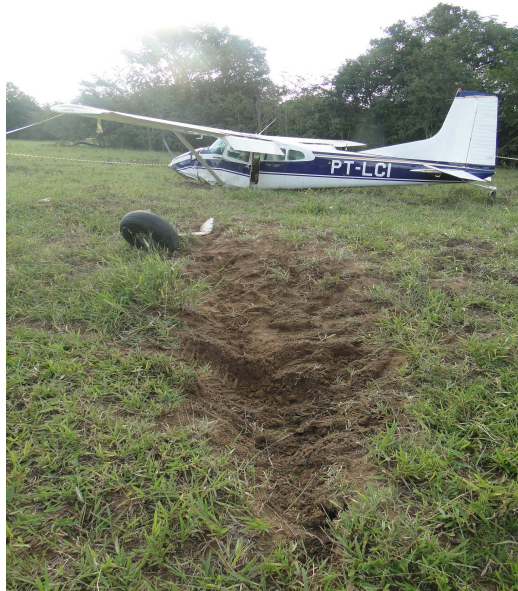
Após o primeiro impacto, a aeronave deu um giro de 60 graus para a esquerda e percorreu a distância de 13 metros entre o ponto de impacto até a parada total (Foto nº2).

Foto nº2: Marcas do impacto com o solo.
