RELATÓRIO FINAL
A - Nº 022/CENIPA/2012

<u>OCORRÊNCIA:</u>	ACIDENTE
<u>AERONAVE:</u>	PT-LDO
<u>MODELO:</u>	AT-6D
<u>DATA:</u>	01JAN2009

O presente Relatório Final refere-se ao acidente com a aeronave PT-LDO, modelo AT-6D, ocorrido em 01JAN2009, classificado como falha de motor em voo.

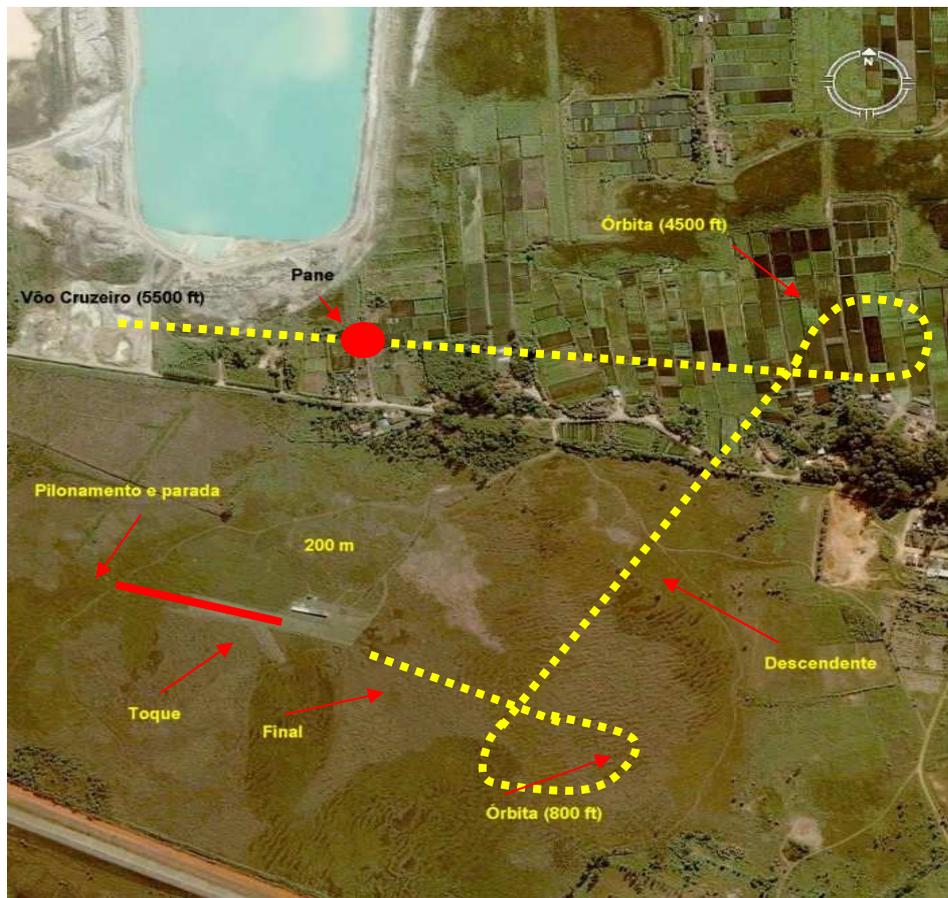
Separado das demais aeronaves, o piloto, após visualizar o campo de pouso, iniciou uma órbita a 4.500 ft pela esquerda e manobrou para enquadrar a final da pista escolhida.

Ao se aproximar do eixo desta, julgou estar demasiadamente alto e optou por realizar outra órbita pela esquerda a cerca de 800 ft, enquadrando-se na final para pouso.

Figura 01: Trajetória da aeronave durante a emergência.
