COMANDO DA AERONÁUTICA
CENTRO DE INVESTIGAÇÃO E PREVENÇÃO DE
ACIDENTES AERONÁUTICOS

RELATÓRIO FINAL
A - Nº 006/CENIPA/2013

<u>OCORRÊNCIA:</u>	ACIDENTE
<u>AERONAVE:</u>	PT-LEU
<u>MODELO:</u>	95-B55
<u>DATA:</u>	09DEZ2010

O presente Relatório Final refere-se ao acidente com a aeronave PT-LEU, modelo 95-B55, ocorrido em 09DEZ2010, classificado como falha de motor em voo.

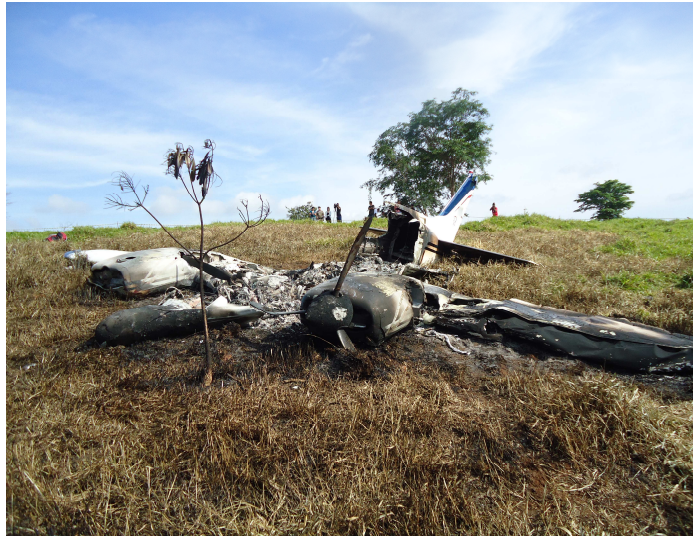
Após o primeiro impacto, a aeronave incendiou-se e ficou completamente destruída.

O fogo iniciou logo após o impacto da aeronave contra o solo. O material de combustão foi o combustível da aeronave e a fonte de ignição, provavelmente, originou-se da parte elétrica da aeronave ou do contato do combustível com partes quentes do motor esquerdo.

A aeronave possuía, aproximadamente, 420 litros de AVGAS remanescentes nos tanques no momento do impacto. O difícil acesso para as viaturas do Corpo de Bombeiros e a quantidade significativa de combustível existente nos tanques contribuíram para o agravamento das consequências materiais e pessoais.

Figura nº1 situação da aeronave após o fogo
