COMANDO DA AERONÁUTICA
CENTRO DE INVESTIGAÇÃO E PREVENÇÃO DE
ACIDENTES AERONÁUTICOS

RELATÓRIO FINAL
A - Nº 116/CENIPA/2012

<u>OCORRÊNCIA:</u>	ACIDENTE
<u>AERONAVE:</u>	PT-LHH
<u>MODELO:</u>	MU-2B-60
<u>DATA:</u>	14JUL2011

O presente Relatório Final refere-se ao acidente com a aeronave PT-LHH, modelo MU-2B-60, ocorrido em 14JUL2011, classificado como com trem de pouso.

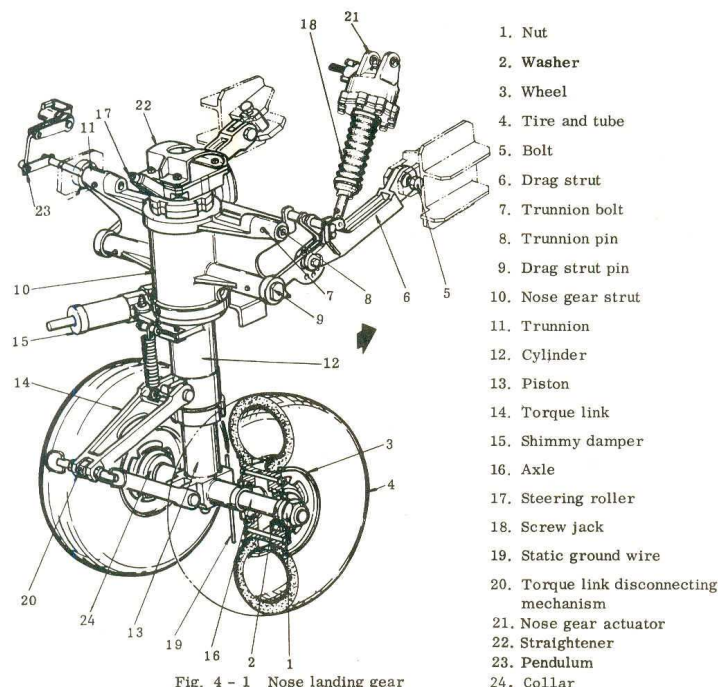
Figura nº1 Trem de pouso do nariz montado

Durante a investigação, constatou-se a quebra dos componentes *upper torque link assy* e *trunnion pin*.

O *upper torque link assy*, em conjunto com o *lower torque link assy*, compoem a tesoura do trem, fazem parte do sistema de controle direcional do trem de nariz, estabelecendo a ligação mecânica e a transmissão do movimento entre o *axle assy* – eixo das rodas e o *out tube assy* - tubo externo do amortecedor.

Essa dinâmica resulta no movimento do conjunto de rodas do trem em torno do seu eixo vertical, permitindo o controle direcional da aeronave no solo.

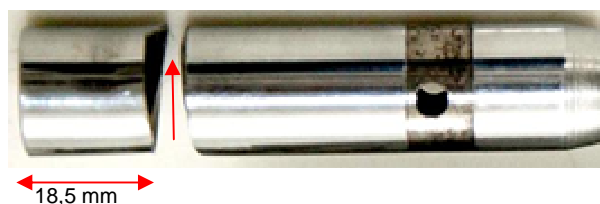
Figura nº2 Direção da fratura do *trunnion pin*

A fratura observada no *trunnion pin* ocorreu aproximadamente a 18,5mm da extremidade do eixo longitudinal do *trunnion*, que se fixava ao *trunnion* do trem de pouso do nariz da aeronave (figura nº2).

Consta no item DISCUSSÃO DOS RESULTADOS do relatório do IAE que “as superfícies de fratura apresentam aspectos característicos de falha por sobrecarga. Isto indica que a falha dos elementos analisados ocorreu como consequência de outro evento durante o acidente”.

1) O *trunnion pin* sofreu fratura por sobrecarga com carregamento, conforme indicação da seta mostrada na foto abaixo, ou seja, na direção vertical.

O relatório do IAE concluiu que as superfícies de fratura apresentavam aspectos característicos de falha por sobrecarga, indicando que a falha dos elementos analisados tinha ocorrido como consequência de outro evento durante o acidente.

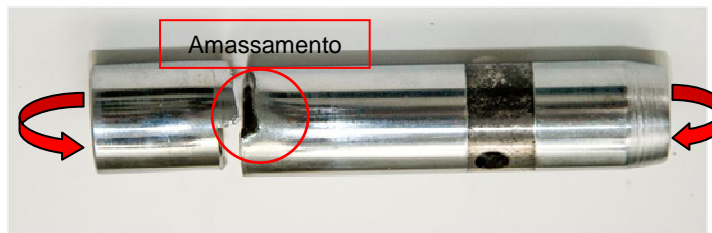
Figura nº3 Mecânica da sobrecarga

2) A partir do foco na disposição do furo que permite a fixação do *trunnion pin* no *trunnion* do trem de pouso e, considerando-se o trem de pouso posicionado em baixo, pode-se determinar que a força que resultou no colapso do referido componente ocorreu na vertical, no sentido de baixo para cima, considerando os esforços sofridos quando o trem de pouso está baixado e suportando o peso da aeronave.

3) As deformações apresentadas pelo *trunnion pin* são evidências da ocorrência dos esforços de tração e compressão, diametralmente opostos, resultantes da fixação e do carregamento, conforme indicam as setas curvas apresentadas na figura nº3.

As marcas observadas no *trunnion pin* revelaram que o mesmo sofreu sobrecarga na vertical, de baixo para cima, com incidência predominante sobre a área do referido componente que se encontrava fora do *trunnion* (aproximadamente 18,5mm), quando o trem de pouso do nariz da aeronave já estava baixado.

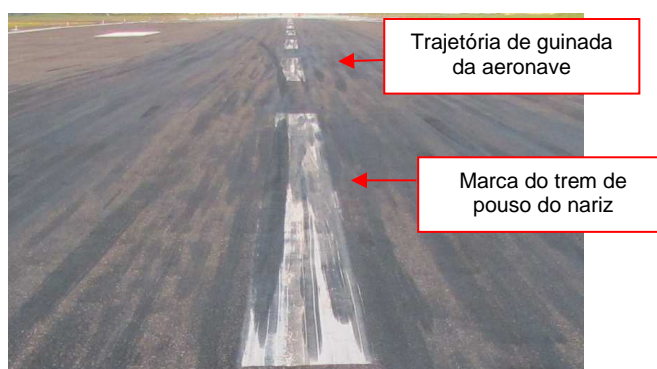
Figura nº5 Marcas do trem de nariz na pista

As marcas dos pneus mostraram que a aeronave tocou no solo com os trens principais no centro da pista, próximo à marca de 1000 pés.

As marcas da rolagem das rodas do trem de pouso de nariz sobre a faixa central da pista, por aproximadamente 20 metros, sinalizavam que aquele trem se encontrava baixado e travado durante o pouso.

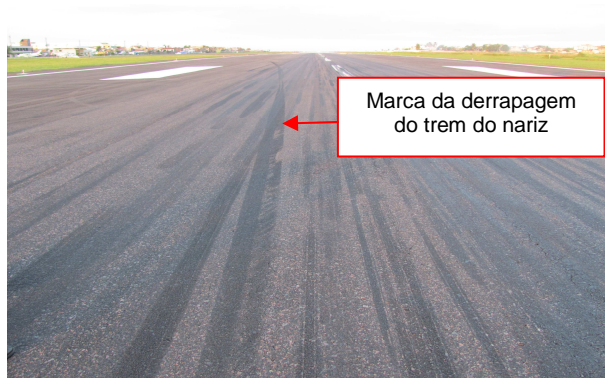
Figura nº6 Marcas de derrapagem do trem de nariz na pista

Após o toque das duas rodas do trem de nariz na pista, houve o seu rolamento sobre a faixa central por aproximadamente 20 metros, sendo definida, a partir daí, uma trajetória de guinada da aeronave para a esquerda, com evidências de derrapagem da roda direita do trem de pouso do nariz.

Alguns metros depois houve o toque e o rolamento das duas rodas do trem do nariz sobre a faixa central da mesma, sendo definida, a partir daí, uma trajetória de guinada da aeronave para a esquerda, com evidências de derrapagem das rodas do trem do nariz.

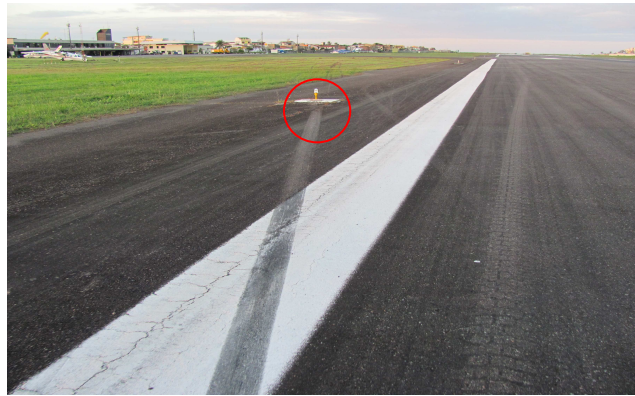
Figura nº7 Marcas deixadas na pista pelo trem de pouso do nariz

Na sequência, houve o choque das rodas do trem do nariz da aeronave contra um suporte de balizamento noturno localizado na lateral esquerda da pista.
