COMANDO DA AERONÁUTICA
CENTRO DE INVESTIGAÇÃO E PREVENÇÃO DE
ACIDENTES AERONÁUTICOS

RELATÓRIO FINAL
A - Nº 008/CENIPA/2013

<u>OCORRÊNCIA:</u>	ACIDENTE
<u>AERONAVE:</u>	PT-LHO
<u>MODELO:</u>	EMB-820C
<u>DATA:</u>	19ABR2011

O presente Relatório Final refere-se ao acidente com a aeronave PT-LHO, modelo EMB-820C, ocorrido em 19ABR2011, classificado como Com Trem de Pouso.

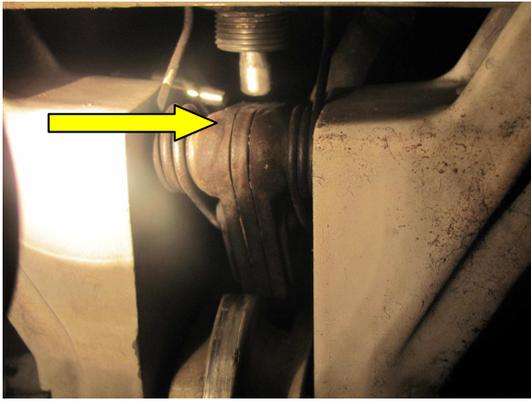
Figura nº1 Trem de pouso esquerdo

Em uma nova inspeção visual nas pernas de força dos trens principais, foi possível verificar uma considerável diferença do ajuste entre o gancho da trava embaixo e o interruptor de trava embaixo da perna de força do trem principal esquerdo.

Utilizando-se um calibrador e um paquímetro, verificou-se que no trem de pouso principal direito a referida folga era de 0,95mm, enquanto que no trem de pouso principal esquerdo era de 8,4mm.

A ajustagem incorreta do interruptor da luz do trem de pouso principal esquerdo embaixo concorreu para que a trava da perna de força principal do trem de pouso esquerdo não completasse o ciclo e não ocorresse o travamento completo, apesar de o sistema de luzes de confirmação do trem de pouso embaixo haver ativado as luzes verdes, fornecendo informação incorreta ao piloto.

A diferença do ajuste entre o gancho da trava embaixo e o interruptor de trava embaixo da perna de força do trem principal esquerdo foi responsável pelo acendimento da luz verde de confirmação da condição do trem embaixo, sem que a trava tivesse chegado à sua posição final. Da mesma forma, as luzes verdes indicadoras de trem de pouso na posição embaixo e travado acenderam, fornecendo informação incorreta da condição do trem.

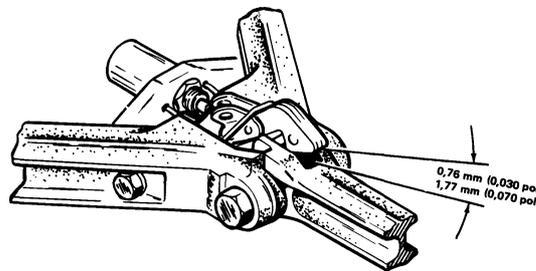
Figura nº3 Ajustagem do interruptor da luz do trem de pouso principal

O interruptor de trava embaixo da perna de força do trem principal é o responsável pelo acendimento da luz verde de indicação de trem baixado e travado.
