CENTRO DE INVESTIGAÇÃO E PREVENÇÃO DE ACIDENTES AERONÁUTICOS

RELATÓRIO FINAL SIMPLIFICADO (SUMA)

DADOS DA OCORRÊNCIA					
Nº DA OCORRÊNCIA	DATA - HORA	INVESTIGAÇÃO	SUMA Nº		
065/A/2014	28/MAR/2014 - 19:15 (UTC)	SERIPA VI	A-065/CENIPA/2014		
CLASSIFICAÇÃO DA OCORRÊNCIA	TIPO DA OCORRÊNCIA		COORDENADAS		
ACIDENTE	COLISÃO COM OBSTÁCULOS NO SOLO		17°19'31"S	053°11'49"W	
LOCALIDADE		MUNICÍPIO		UF	
AERÓDROMO DE SANTA RITA DO ARAGUAIA - SIFH		SANTA RITA DO ARAGUAIA		GO

DADOS DA AERONAVE					
MATRÍCULA	FABRICANTE		MODELO		
PT-LJB	EMBRAER		EMB-810C		
OPERADOR		REGISTRO	OPERAÇÃO		
AEROTEC TÁXI AÉREO		TPX	TÁXI-AÉREO

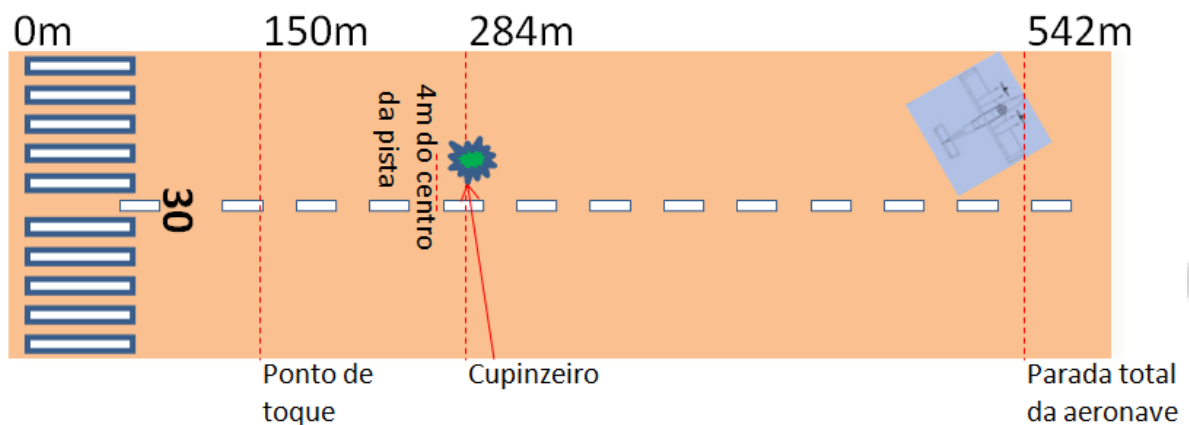
Havia um cupinzeiro, cercado por vegetação, com dimensões de 14cm de altura e 1,15m de diâmetro, posicionado a 284m da cabeceira 30 e a 4m a esquerda do centro longitudinal da pista de SIFH (figura 01).

Figura 1 - Croqui do acidente.

De acordo com as marcas encontradas na pista, o ponto de toque da aeronave ocorreu a 150m dessa cabeceira, ou seja, a 134m do cupinzeiro.

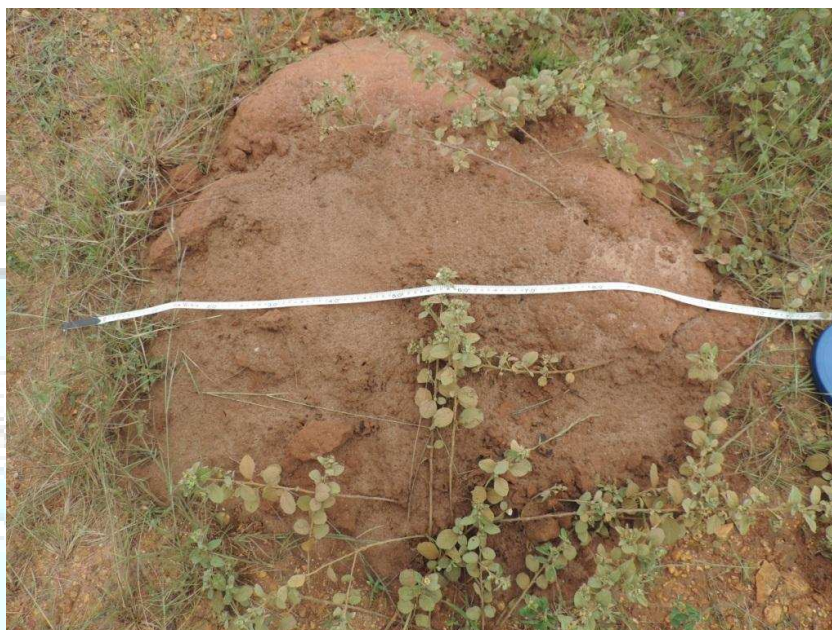
O piso da pista ao redor do cupinzeiro estava tomado por vegetação rasteira (mato), o que dificultou a identificação do obstáculo, conforme figura 02.

Figura 02 - Cupinzeiro.

O piloto informou ter percebido a presença de obstáculo na pista, mas a vegetação rasteira que cobria parte da pista, associada ao reduzido intervalo de tempo, não permitiu a interpretação adequada de seu posicionamento e das suas dimensões.

Realizar uma inspeção aeroportuária na pista de SIFH, a fim de verificar as discrepâncias relatadas neste documento, assim como outras que não puderam ser constatadas pela equipe de investigadores, por não ser o foco deste relatório.

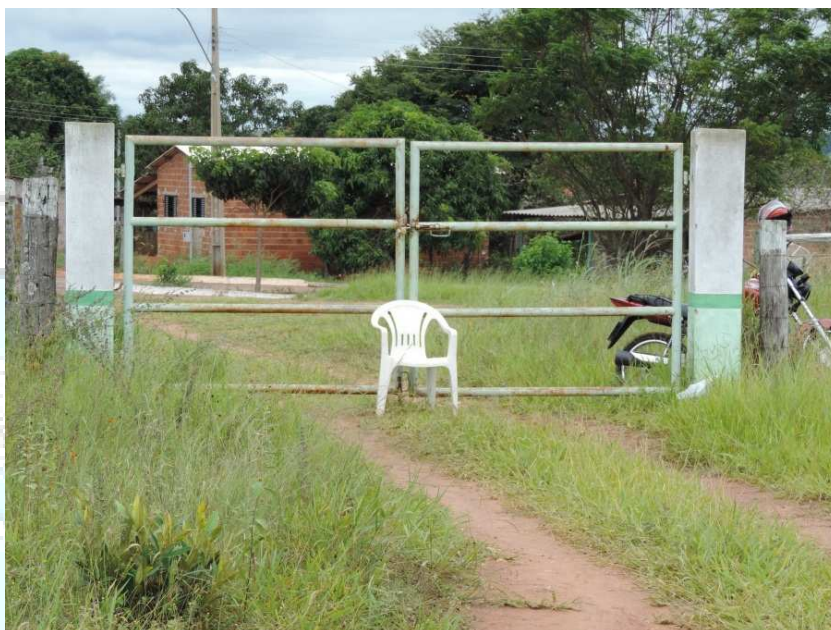
- portão de acesso ao aeródromo com espaços que permitem o ingresso de animais e crianças (figura 03);
- ausência de biruta;
- cerca do aeródromo danificada, permitindo o acesso de pessoas e animais (Figura 4);
- presença de animais (gado) na pista;
- buracos, cupinzeiros, mato, pedras e arbustos na pista (figura 5);
- demarcações dos limites da pista encobertas por vegetação e cupinzeiros (Figura 6);

Figura 3 - Portão de acesso.

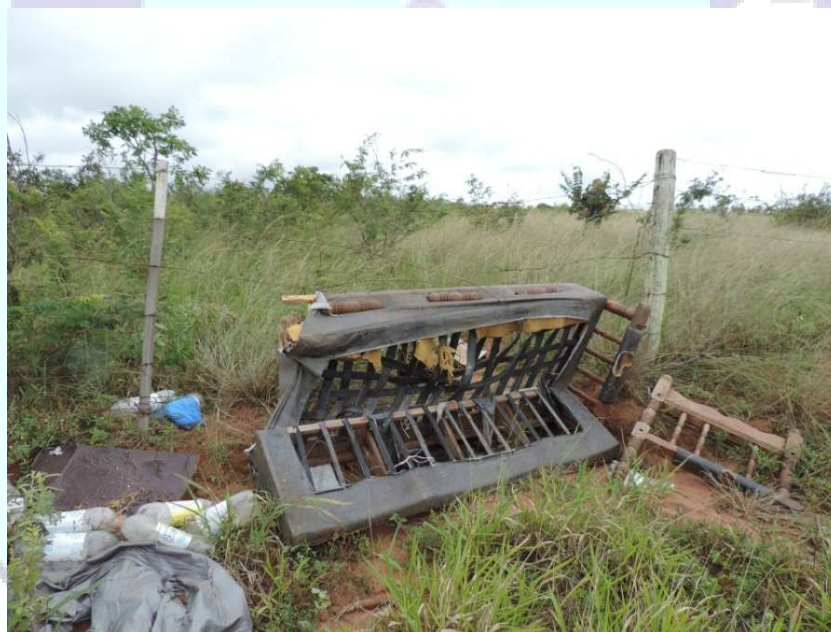
Figura 4 - Cerca danificada.

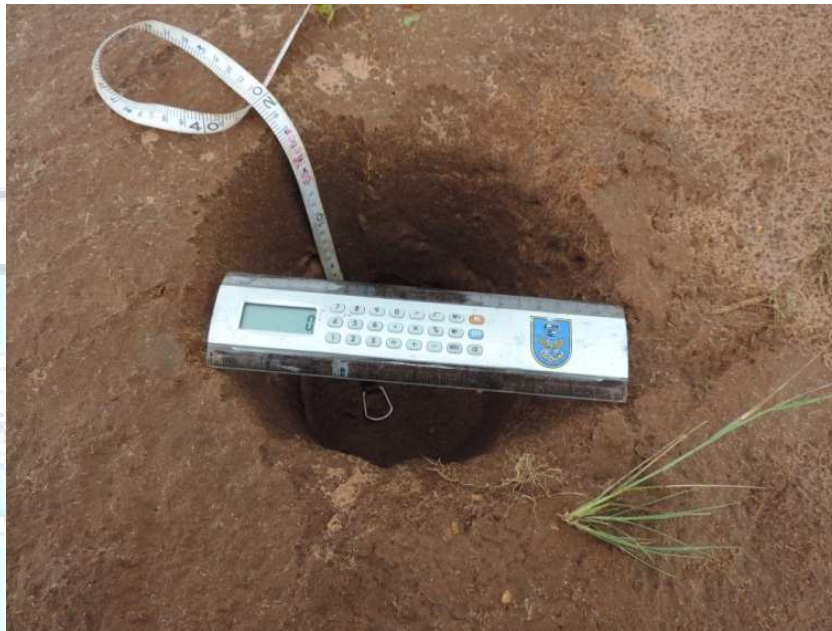
Figura 5 - Buracos na pista.

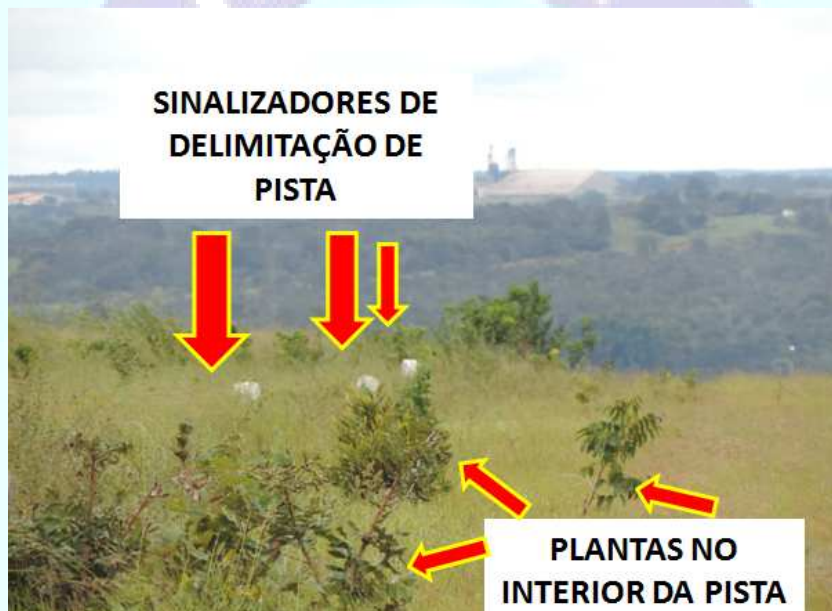
Figura 6 - Delimitações da pista encobertas.
