COMANDO DA AERONÁUTICA
CENTRO DE INVESTIGAÇÃO E PREVENÇÃO DE
ACIDENTES AERONÁUTICOS

RELATÓRIO FINAL
A - Nº 061/CENIPA/2011

<u>OCORRÊNCIA:</u>	ACIDENTE
<u>AERONAVE:</u>	PT-LQE
<u>MODELO:</u>	C 90
<u>DATA:</u>	13 JUN 2009

O presente Relatório Final refere-se ao acidente com a aeronave PT-LQE, modelo C 90, ocorrido em 13 JUN 2009, classificado como pouso antes da pista.

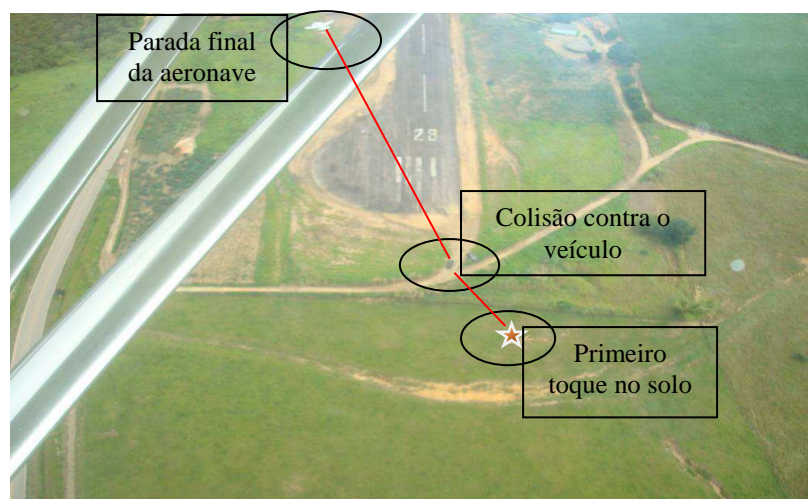
A aeronave tocou o solo antes da pista, sobre um pequeno monte de terra coberto por capim alto, atingindo, após o toque, um veículo que trafegava na estrada de terra, localizada na faixa de pista.

A aeronave ascendeu após o impacto contra o veículo, livrando-se de uma colisão contra outro pequeno monte de terra, localizado entre a estrada e a cabeceira da pista, retornando para o solo de forma desgovernada, com o trem de pouso avariado.

A aeronave tocou com a asa esquerda no solo, provocando a quebra da ponta da asa e um rasgo no sentido transversal, na altura do berço do motor, bem como avarias no flap esquerdo, desdobramentos das pás das hélices para trás e desprendimento do trem de pouso e da roda do nariz.

Figura 1 Impactos e posição final da aeronave

A aeronave deslizou no solo por aproximadamente cento e cinquenta metros, em um ângulo de 30° em relação ao eixo da pista, parando fora do limite lateral esquerdo da pista e pouco adiante da cabeceira em uso.

No eixo de deslocamento da aeronave, após o impacto inicial, foram encontrados vários pedaços de peças e componentes da aeronave.

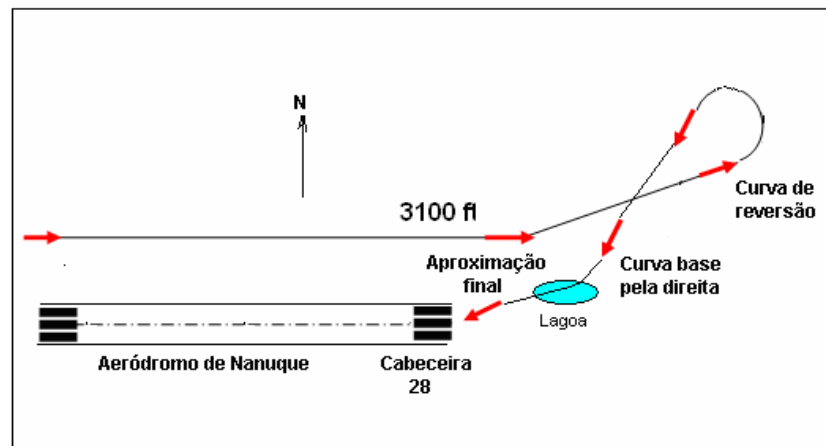
A tripulação, utilizando-se do GPS, iniciou o sobrevoio do aeródromo pelo setor Norte a 3.100ft., afastando-se 15NM em direção ao litoral, e em seguida iniciou uma curva de reversão à esquerda de 250°, descendo para 1.500 ft para interceptar o eixo da pista.

Figura 2: Representação do circuito de tráfego realizado pela aeronave.

Após a verificação do travamento do trem de pouso, o comandante levou o passo das hélices para frente e realizou uma curva base pela direita, com inclinação acentuada, visando o enquadramento da final da pista 28.

A aeronave afastou-se 15NM na direção do litoral, provavelmente por ser uma área livre de obstáculos, e iniciou uma curva de reversão à esquerda de 250°, descendo para 1500ft. para interceptar o eixo de aproximação final da pista 28.

Para interceptar o eixo da aproximação final, foi necessário realizar uma curva de grande inclinação. É provável que a tripulação tenha avistado a pista nessa hora e estivesse quase ultrapassando o rumo da aproximação final, por isso a necessidade de realizar uma curva de grande inclinação, que não é recomendada à baixa altura.

É provável que a realização de uma curva de grande inclinação, à baixa altura, para enquadrar a aproximação resultou em uma final desestabilizada, condição de insegurança para a realização do pouso.

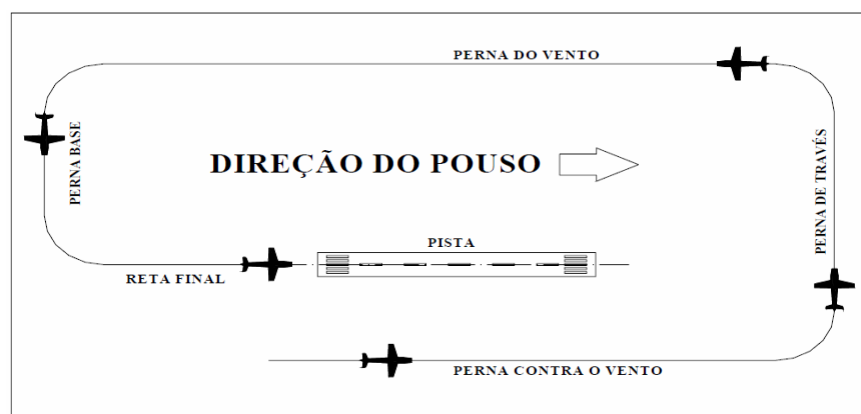
O aeródromo operava em condições visuais e não foi realizada a trajetória de voo prevista no Circuito de Tráfego Aéreo Padrão estabelecida na ICA 100-12, Regras do Ar e Serviços de Tráfego Aéreo, de 09 ABR 2009, para voos sob condições VFR.

Figura 3 – Circuito de tráfego padrão (fonte: DECEA)

1) Orientar seus tripulantes quanto à obediência às regras estabelecidas na ICA 100-12, Regras do Ar e Serviços de Tráfego Aéreo, de 9 de abril de 2009, para voos sob condições VFR.
