CENTRO DE INVESTIGAÇÃO E PREVENÇÃO DE ACIDENTES AERONÁUTICOS

RELATÓRIO FINAL SIMPLIFICADO (SUMA)

DADOS DA OCORRÊNCIA			
Nº DA OCORRÊNCIA	DATA - HORA	INVESTIGAÇÃO	SUMA Nº
---	15/ABR/2012 - 20:45 (UTC)	SERIPA IV	A-103/CENIPA/2013
CLASSIFICAÇÃO DA OCORRÊNCIA	TIPO DA OCORRÊNCIA	COORDENADAS	
ACIDENTE	COM TREM DE POUSO	22°47'30"S	045°12'16"W
LOCALIDADE	MUNICÍPIO	UF	
AERÓDROMO DE GUARATINGUETÁ	GUARATINGUETÁ	SP

DADOS DA AERONAVE		
MATRÍCULA	FABRICANTE	MODELO
PT-LSL	CESSNA AIRCRAFT	172RG
OPERADOR	REGISTRO	OPERAÇÃO
BAVE LOCADOR DE BENS MÓVEIS LTDA	TPP	PRIVADA

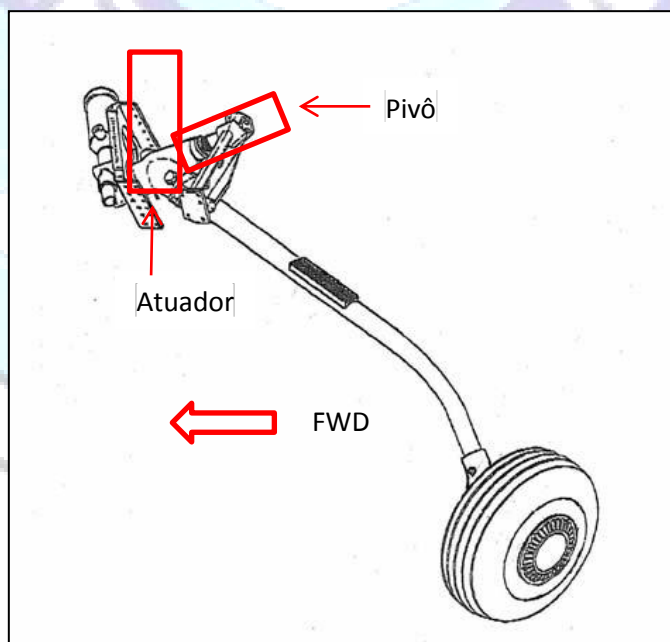
Durante a desmontagem do conjunto da perna esquerda do trem de pouso principal, foi identificado o rompimento do pivô, no encaixe deste com o atuador.

Figura 1 - Conjunto da perna esquerda do trem de pouso principal.

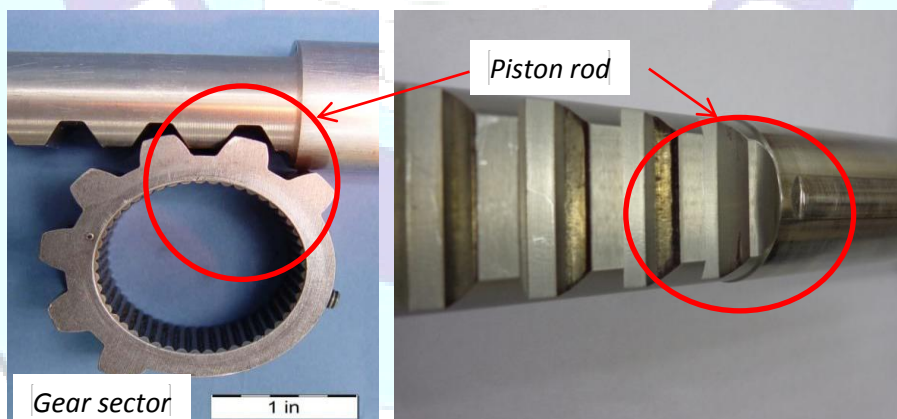
A análise também identificou danos relevantes no *gear sector* e no pistão denteado do atuador. A seção cilíndrica do pistão do atuador *piston rod*, imediatamente anterior à seção denteada, apresentava uma deformação em formato de uma cavidade elíptica e côncava.

No *gear sector*, na parte superior de um de seus dentes, havia uma deformação bem semelhante à previamente descrita.

O relatório técnico do DCTA, por meio de microscopia eletrônica de varredura (MEV), identificou uma poça de fusão nesta deformidade. Ou seja, uma tentativa de preencher, por soldagem, a concavidade com um material de características físicas diferentes do original.

Outro dente do *gear sector*, subsequente ao descrito anteriormente, apresentava riscos de lixamento. Também foi identificado no topo do dente lixado, evidenciando retrabalho na peça, depósito de material por processo de soldagem.

Fotos 2 e 3 - Causa das cavidades observadas no *gear sector* e no pistão do atuador.

Por analogia, identificou-se como causa das deformações em formato de uma cavidade elíptica e côncava, observadas tanto no *gear sector*, quanto no pistão do atuador, o contato indevido do dente do *gear sector* com o *piston rod*.

Por fim, o provável fator contribuinte, identificado no relatório técnico do DCTA para a fratura do componente, foi o retrabalho de alguns dentes da engrenagem na *gear sector* pelo processo de soldagem e lixamento. Como resultado, houve alteração da geometria desses dentes, o que pode ter gerado vibração e consequente quebra, por fadiga, na região anterior do *spline*.

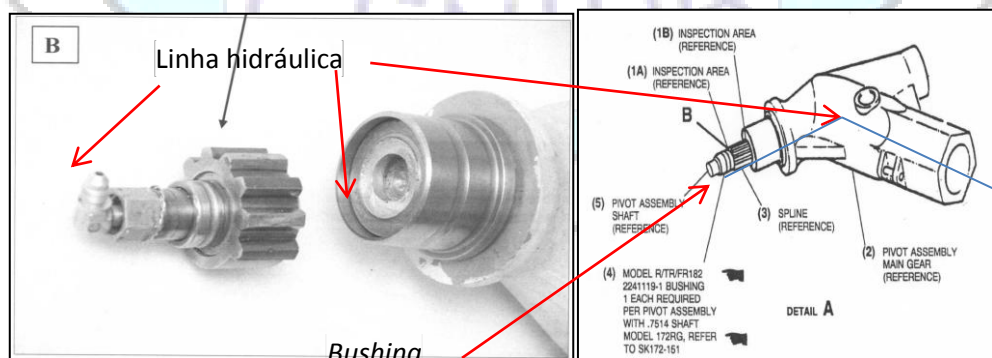
A associação com o funcionamento irregular do freio explica-se pelo fato de que a linha hidráulica de acionamento do conjunto de freio passa por dentro do pivô, logo, por dentro do *spline*.

Se este estivesse rachado, provavelmente haveria perda de fluido hidráulico na região, com impacto direto na efetividade do respectivo freio.

Figura 4 e 5 - Esquema da linha hidráulica do freio e *bushing* da menor parte do pivô.

Também se mencionou na DA que a extremidade do pivô sofria um estresse por sobrecarga devido a um espaçamento impróprio das *bushings* originais, fazendo com que a menor parte do pivô sofresse carga antes que esta passasse ao rolamento principal.

Um novo pivô, de acordo com o SB, foi concebido para aumentar a vida em fadiga. O boletim também mencionava a disponibilidade de um *kit* (SK172-151), com previsão de troca de novas buchas para o eixo do pivô – *bushing*.

A DA tem caráter mandatório, com data de efetividade de 14MAIO2001, e, em linhas gerais, torna obrigatório às ações recomendadas pelo SB do fabricante do modelo, sobretudo a troca das *bushings* do eixo do pivô (uma no eixo e a outra na tampa do atuador).
