RELATÓRIO FINAL
A - Nº 066/CENIPA/2009

PT- LTY

BE-55 Baron

11 JUN 2008

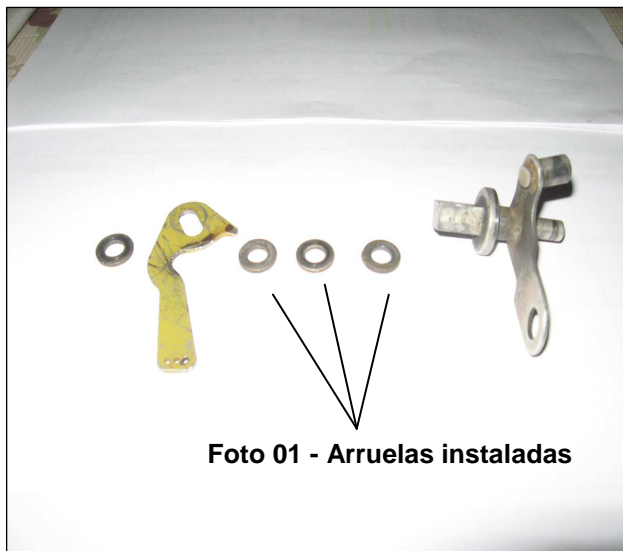
De acordo com o *Relatório Técnico Sobre o Mecanismo de Travamento da Porta Lateral do Baron BE-55*, confeccionado pelo SERIPA VI em 07 AGO 2008, um dos fatores contribuintes para a abertura da porta direita em vôo foi a colocação indevida de uma arruela no eixo de suporte de travamento da porta. Estavam instaladas três arruelas (Foto 01) quando, segundo o *IPC – Illustrated Parts Catalog*, o correto seriam apenas duas arruelas (Foto 02) entre o eixo de suporte e a alavanca (em amarelo).

O relatório técnico mencionado também aponta como provável causa da abertura da porta o fato de que o eixo de suporte de travamento da porta encontrava-se empenado. Acredita-se que tal deformação resultou de um esforço repetido de rotação horário para o fechamento da porta, quando o correto seria o sentido anti-horário. Neste contexto, foi verificado que, na aeronave acidentada, não havia o aviso, encontrado nas outras

Assim, a deformação no eixo e a instalação de uma arruela a mais teriam contribuído para tornar o batente do mecanismo de travamento da porta ineficiente. As duas discrepâncias apontadas, aliadas às vibrações durante o voo, permitiram o destravamento da porta e a conseqüente abertura da mesma.

1- Certificar-se quanto à existência e à boa condição de todas as plaquetas, sinalizações e avisos previstos para estarem disponíveis nas aeronaves de sua frota.

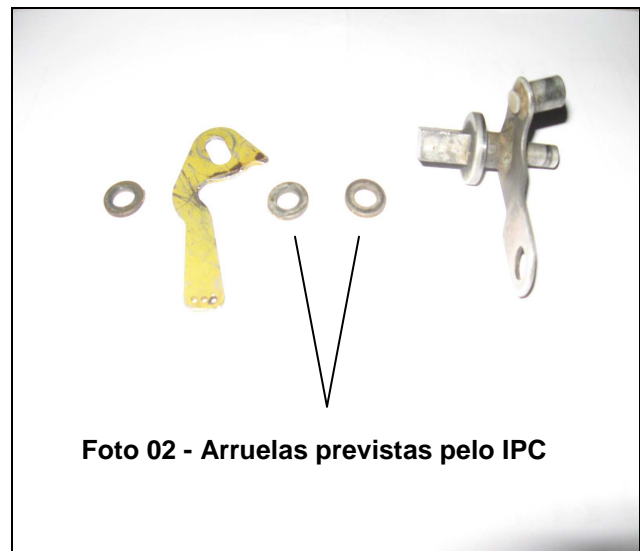
Foi verificado que o eixo de suporte de travamento da porta direita encontrava-se empenado e que o número de arruelas (PN AN960-416) instaladas no mesmo excedia em uma unidade o previsto no *IPC – Illustrated Parts Catalog* (52-10-00-10, pág.2, item 315).
