**CENTRO DE INVESTIGAÇÃO E PREVENÇÃO
DE ACIDENTES AERONÁUTICOS**

**RELATÓRIO FINAL
A -Nº 045/CENIPA/2009**

PT-LUQ

BE-P35

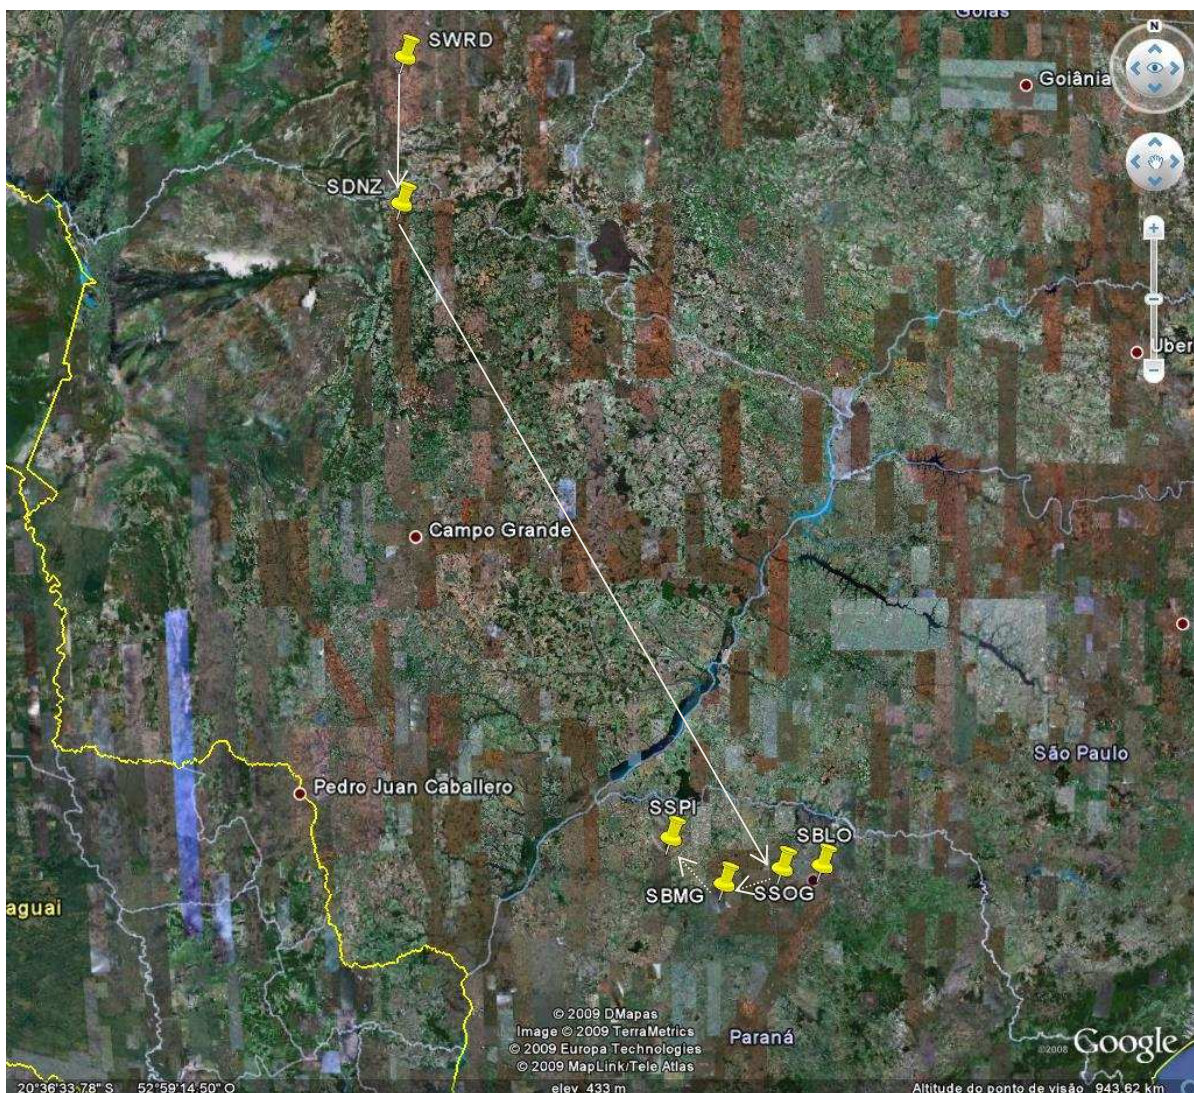
A distância do trecho Arapongas - Paranavaí era de 60 NM, o que, em condições normais de voo, teria levado em torno de 25min de voo. Caso a aeronave tenha se deslocado para Maringá, para tentar o pouso, e depois prosseguido para Paranavaí, teria voado 65 MN, o que levaria em torno de 28min de voo, em condições normais de cruzeiro.

Somando-se todos os trechos possivelmente voados pela aeronave no dia do acidente, considerando a hipótese de ter passado por Maringá, a mesma teria voado em torno de 518 NM, levando 03h43min em velocidade de cruzeiro e sem desvios na rota. Tal trajeto teria consumido aproximadamente 222 litros de combustível, restando, ainda, cerca de uma hora de autonomia.

O piloto tinha a opção do aeródromo de Londrina (SBLO), situado a 20 NM após Arapongas, mas não houve indícios que tenha prosseguido para aquela localidade.

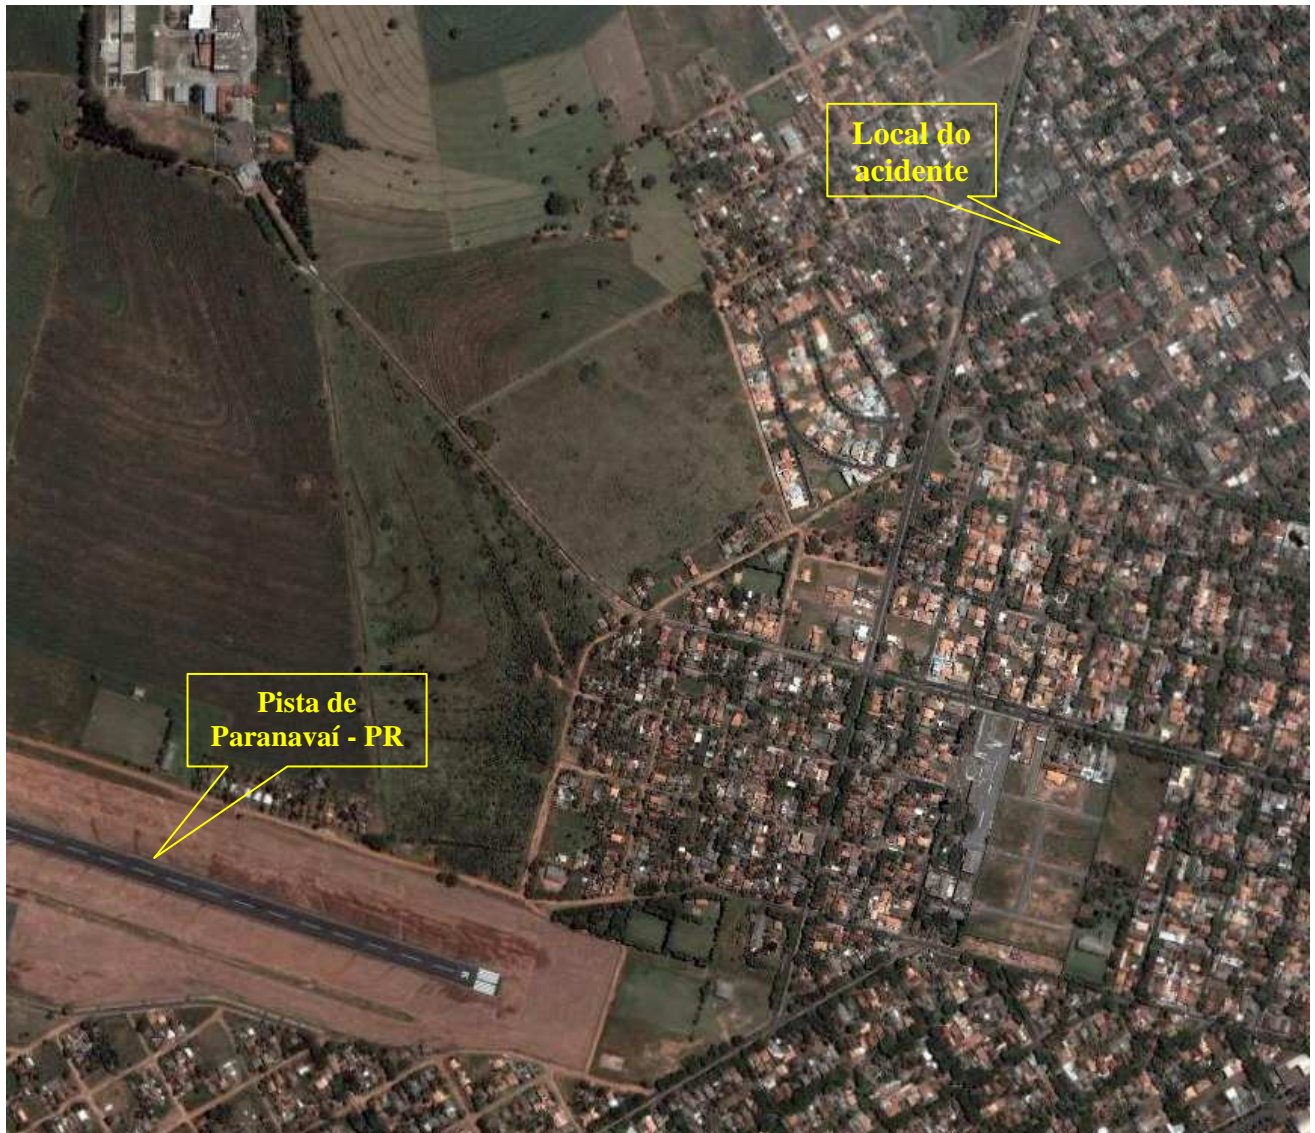
A aeronave colidiu com o solo aparentemente sem sustentação, numa atitude nivelada, mas com elevada razão de descida vertical.

Os destroços ficaram concentrados e não houve desprendimento de partes da aeronave antes do impacto.

O combustível remanescente encontrado nos tanques da aeronave, após o acidente, era apenas em quantidade residual.

A colisão ocorreu nas coordenadas 23°04'57''S / 052°28' 27''W, referentes ao pátio da escola Nilda Campano Santini, distante 1,4 km a nordeste da pista de Paranaíba – PR.
