**CENTRO DE INVESTIGAÇÃO E PREVENÇÃO
DE ACIDENTES AERONÁUTICOS**

**RELATÓRIO FINAL
A-006/CENIPA/2007**

AERONAVE: PT – MTS

MODELO: ATR 42-300

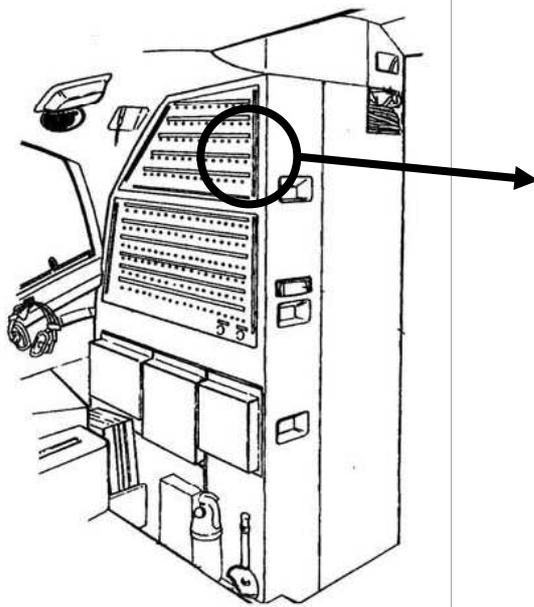
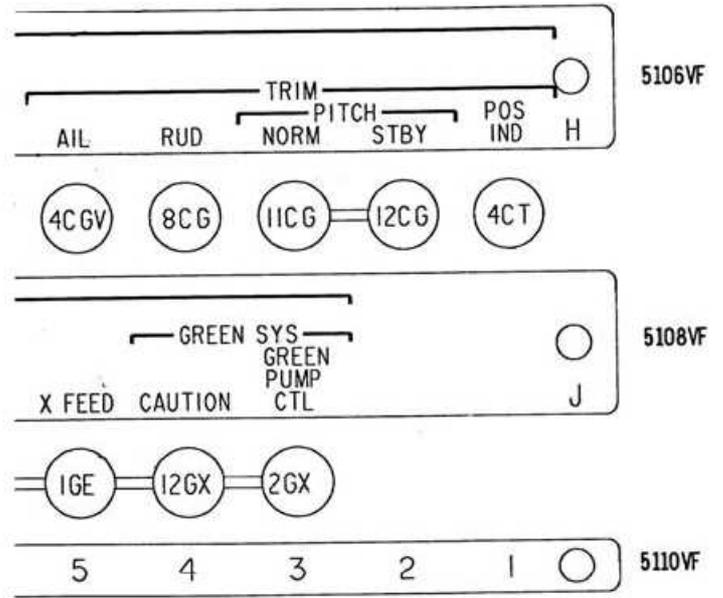
LOCALIZAÇÃO DOS CB

Desativando o CB 12CG (H2), ocorre apenas uma modificação na velocidade do sistema reserva do compensador do profundor, pois apenas as bobinas do sistema normal ("low speed") podem receber energia (30 s ao invés de 22,5 s) e o sistema normal não sofre alteração.

Desativando o CB 4CT, ocorre a perda da indicação de posição do compensador do profundor e, como consequência, a ativação do alarme "Pitch trim asym" e a sua respectiva proteção. O alarme "Pitch trim asym" se acende no CAP, soa um tom de áudio de alarme e qualquer comando nos sistemas normal ou reserva do compensador do profundor é inibido. O sistema de compensador do profundor completo é perdido.

Providenciassem a pintura, em todas as aeronaves ATR-42 da empresa, dos “circuit breaker” H2 e H3, com o intuito de facilitar a sua identificação pela tripulação e estabelecer uma rotina para inspeção periódica e preventiva dos mesmos, a fim de verificar o estado de conservação da pintura.

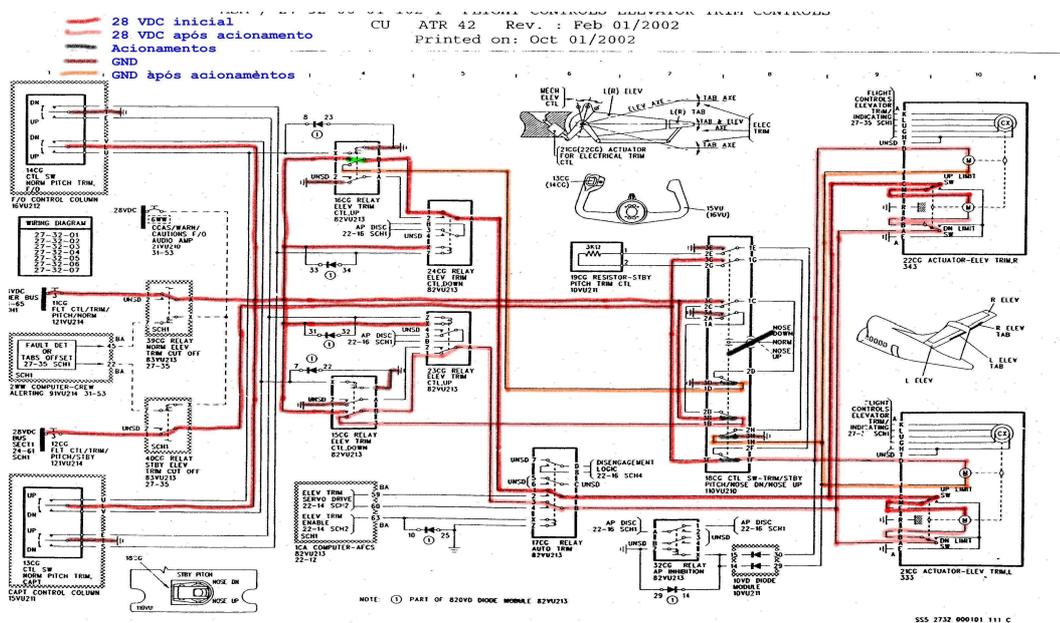
FALHA DO RELÉ 16CG – TAREFA 4A

No caso de falha do relé 16CG, a condição inicial do sistema faz com que não haja movimento espontâneo dos motores de acionamento do compensador sem acionamento do interruptor de controle do compensador.

Ao realizar as tarefas 3A, 3B, 3C, 3D, 3F, 3G, 3H e 3I, o compensador se comporta normalmente. Ao realizar a tarefa 4A, as bobinas do sistema reserva, embora com um tempo de 30 segundos ao invés de 22,5 segundos. Como a tarefa não determina a medição da velocidade de deslocamento do compensador, não se identifica a pane no relé. Ao realizar a tarefa 4B, o compensador se comporta normalmente.

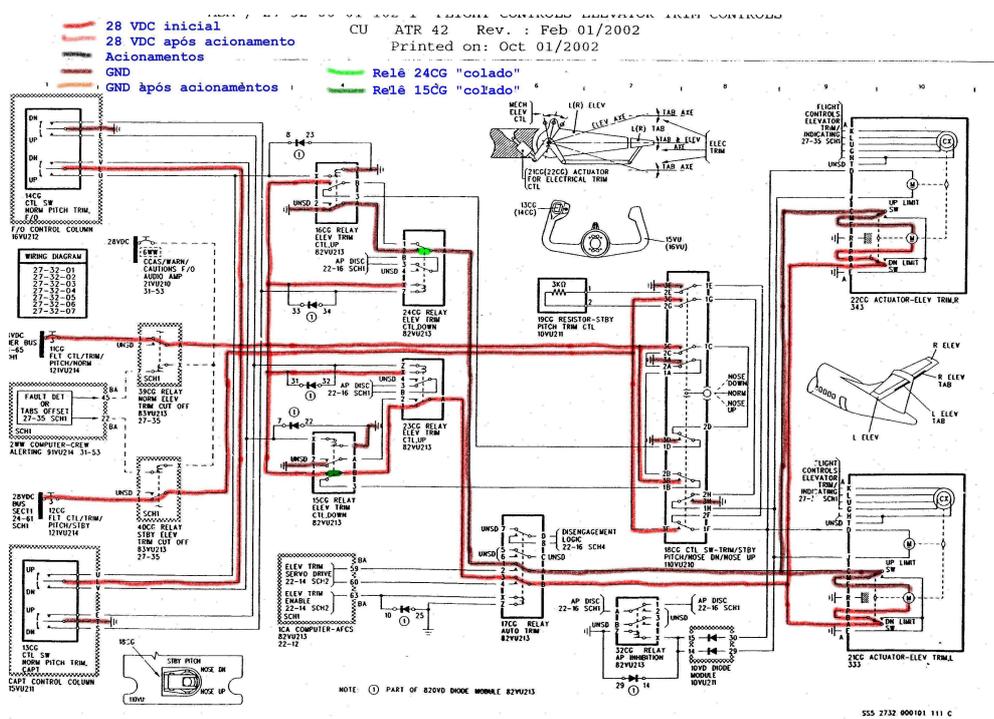
FALHA DOS RELÉS 24 CG E 15 CG

No caso de falha do relé 24CG, com o relé 15CG já em pane, os motores são acionados, surgindo movimento no sentido “nariz abaixo”, ou seja, também ocorre um disparo do compensador do profundor, se o piloto automático estiver desligado.
