CENTRO DE INVESTIGAÇÃO E PREVENÇÃO DE ACIDENTES AERONÁUTICOS

RELATÓRIO FINAL SIMPLIFICADO (SUMA)

DADOS DA OCORRÊNCIA			
Nº DA OCORRÊNCIA	DATA - HORA	INVESTIGAÇÃO	SUMA Nº
116/A/2014	30/JUN/2014 - 21:12 (UTC)	SERIPA V	A-116/CENIPA/2014
CLASSIFICAÇÃO DA OCORRÊNCIA	TIPO DA OCORRÊNCIA	COORDENADAS	
ACIDENTE	COLISÃO EM VOO COM OBSTÁCULO	28°19'17"S	052°48'56"W
LOCALIDADE	MUNICÍPIO	UF	
AERÓDROMO CARAZINHO - SSKZ	CARAZINHO	RS

DADOS DA AERONAVE		
MATRÍCULA	FABRICANTE	MODELO
PT-NKG	NEIVA	EMB-711C
OPERADOR	REGISTRO	OPERAÇÃO
PARTICULAR	TPP	PRIVADA

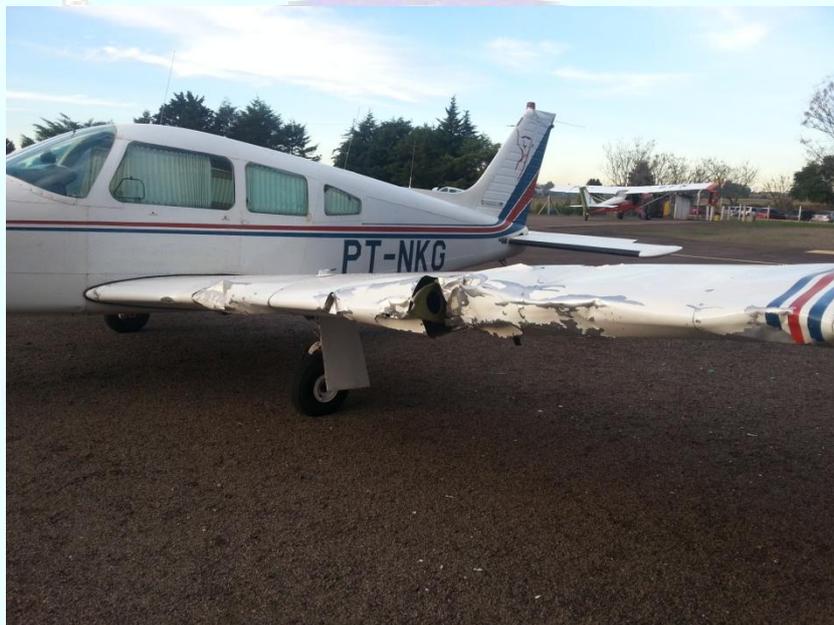
Figura 1 - Danos à asa esquerda da aeronave. |

Ao aproximar-se de SSKZ, o piloto baixou o trem de pouso e, logo após, deixou que a aeronave perdesse um pouco de altura. A 5,5NM de SSKZ a aeronave colidiu contra a copa de árvores, quando se encontrava a, aproximadamente, 20m de altura em relação ao solo. Apesar da colisão e dos danos, o piloto conseguiu manter o voo e pousar em SSKZ.
