## CENTRO DE INVESTIGAÇÃO E PREVENÇÃO DE ACIDENTES AERONÁUTICOS

### RELATÓRIO FINAL SIMPLIFICADO (SUMA)

DADOS DA OCORRÊNCIA			
Nº DA OCORRÊNCIA	DATA - HORA	INVESTIGAÇÃO	SUMA Nº
---	06/ABR/2012 - 13:37 (UTC)	SERIPA III	A-534/CENIPA/2014
CLASSIFICAÇÃO DA OCORRÊNCIA	TIPO DA OCORRÊNCIA	COORDENADAS	
ACIDENTE	FALHA DO MOTOR EM VOO	19°08'30"S	045°59'15"W
LOCALIDADE	MUNICÍPIO	UF	
FAZENDA ESPINHA DE PEIXE	TIROS	MG

DADOS DA AERONAVE		
MATRÍCULA	FABRICANTE	MODELO
PT-NKJ	EMBRAER	EMB-711C
OPERADOR	REGISTRO	OPERAÇÃO
PARTICULAR	TPP	PRIVADA

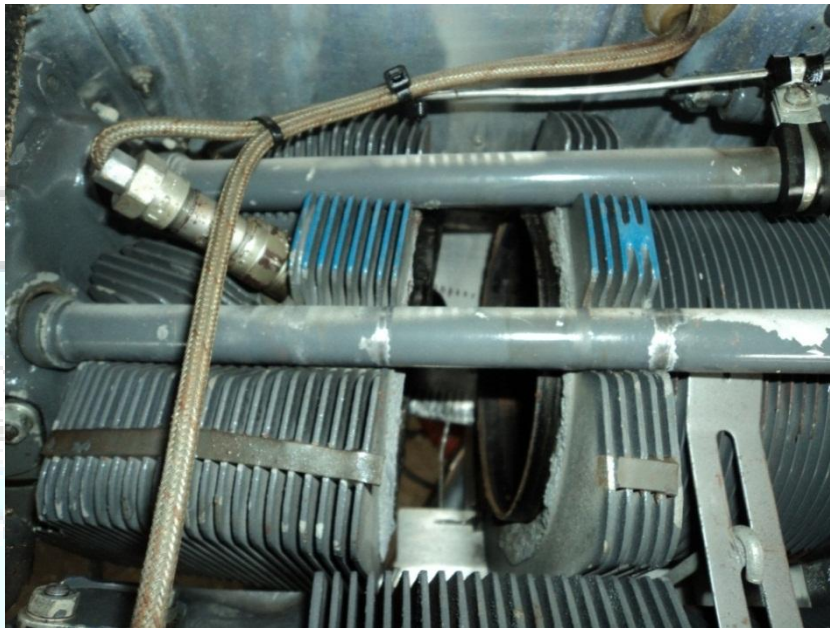
As análises efetuadas no motor identificaram que houve falha do cilindro n° 3, que apresentava rompimento por fadiga na região da câmara de combustão.

Além da falha catastrófica do cilindro n° 3, foi constatado que havia indícios de baixa compressão dos demais cilindros do motor, o que, isoladamente, poderia causar perda de potência.

Durante a investigação, não foi possível identificar a origem e a rastreabilidade das peças utilizadas nos últimos serviços realizados no motor, incluindo a substituição do cilindro n° 3, realizada em 17MAR2010.

Figura 1 - Vista do cilindro nº 3 com falha catastrófica.

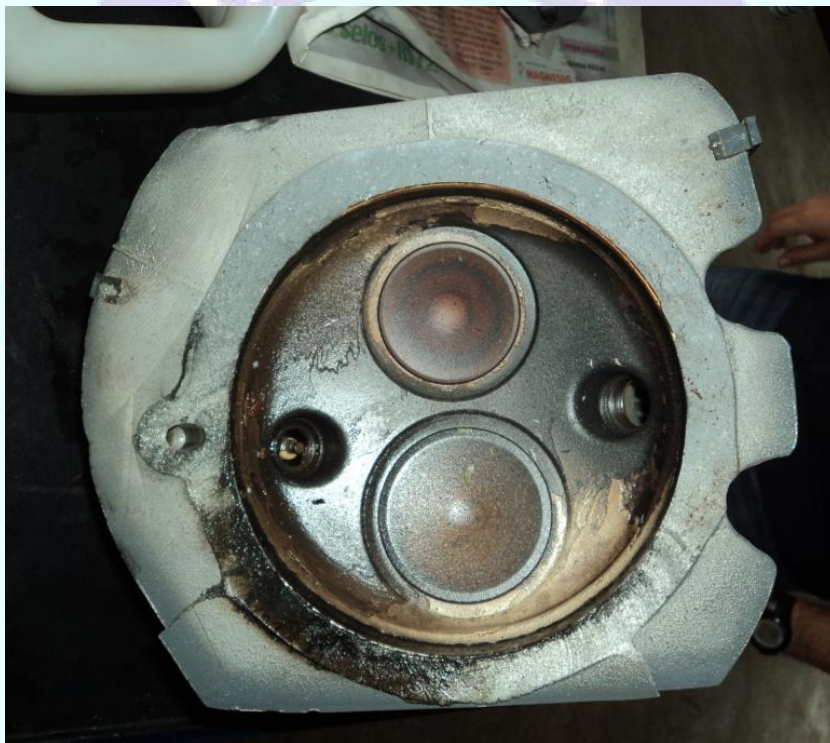
Nas análises supracitadas, ficou evidenciado o local de vazamento dos gases resultantes da combustão do motor, na parede do cilindro, onde se iniciou a fadiga e propagou-se ao longo da cabeça do cilindro, causando o seu rompimento, com posterior separação da camisa.

Figura 2 - Local do vazamento dos gases resultantes da combustão e onde se iniciou a fadiga. |
