**COMANDO DA AERONÁUTICA**  
**CENTRO DE INVESTIGAÇÃO E PREVENÇÃO DE**  
**ACIDENTES AERONÁUTICOS**

**RELATÓRIO FINAL**  
**A - 040/CENIPA/2013**

<b><u>OCORRÊNCIA:</u></b>	<b>ACIDENTE</b>
<b><u>AERONAVE:</u></b>	<b>PT-NKS</b>
<b><u>MODELO:</u></b>	<b>EMB-711C</b>
<b><u>DATA:</u></b>	<b>06MAR2012</b>

O presente Relatório Final refere-se ao acidente com a aeronave PT-NKS, modelo EMB-711C, ocorrido em 06MAR2012, classificado como perda de controle em voo.

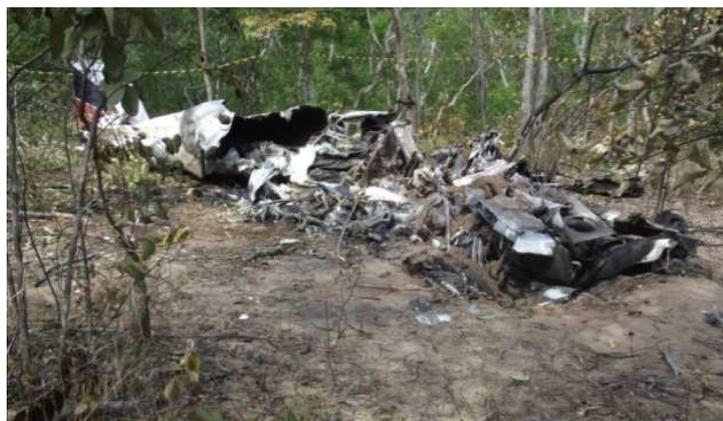
Após o impacto contra o solo, um incêndio consumiu a maior parte dos destroços da aeronave, restando, sem marcas significativas de fogo, apenas parte do cone de cauda e da empenagem.

Figura 4 - Situação dos destroços da aeronave.

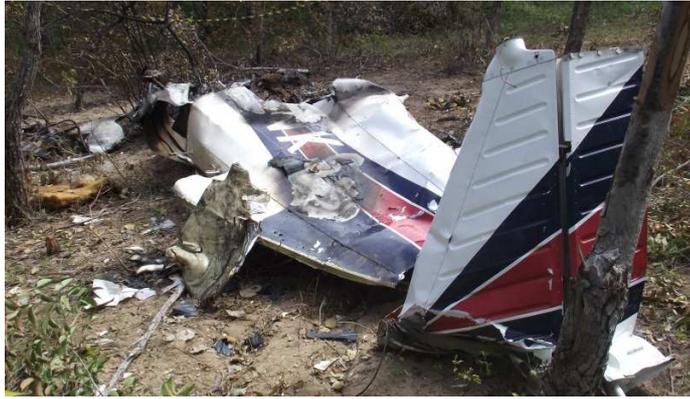
O estabilizador vertical foi encontrado nas proximidades do núcleo dos destroços, separado da fuselagem e com indícios de ter sido movimentado antes da chegada do Investigador-encarregado pela investigação.

Figura 5 - Vista do estabilizador vertical da aeronave.

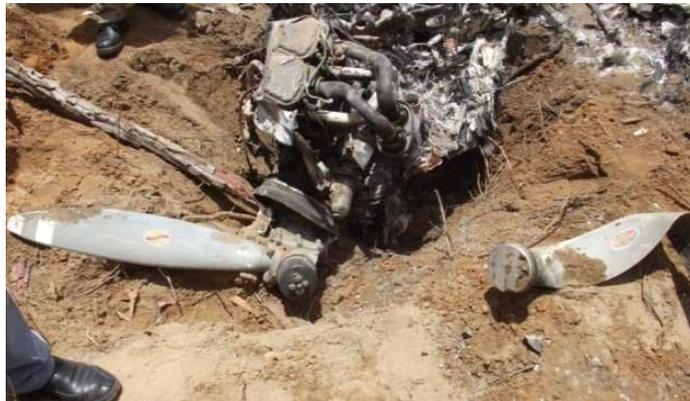
O motor ficou parcialmente encravado no terreno, indicando que o impacto da aeronave contra o solo ocorreu com ângulo acentuado e excessiva velocidade vertical.

Figura 6 - Vista do motor da aeronave.

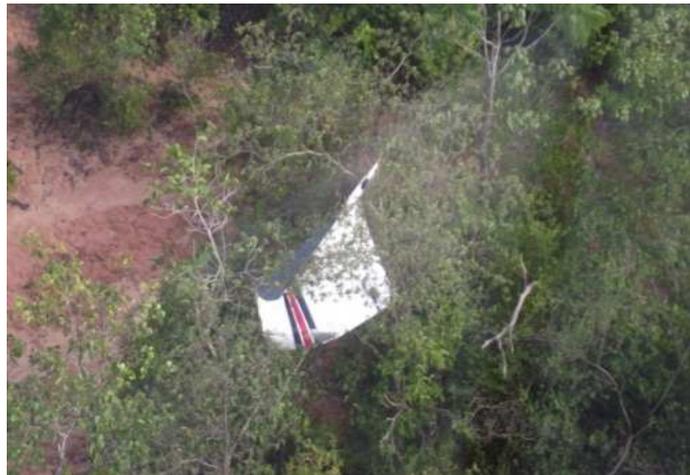
A chapa de liga de alumínio (*skin wing outboard assy*), que revestia a seção externa do bordo de ataque da asa direita foi localizada aproximadamente a 1.540m do principal ponto de impacto da aeronave.

Figura 7 - Vista do *skin wing outboard assy*.

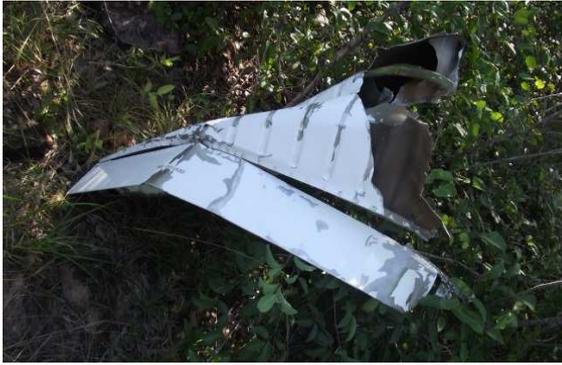
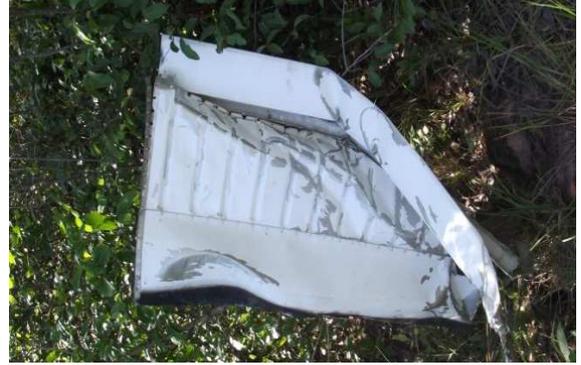
O estabilizador horizontal esquerdo foi dividido em duas partes.

Figuras 8 e 9 - Vista da seção interna e externa do estabilizador horizontal esquerdo, respectivamente.

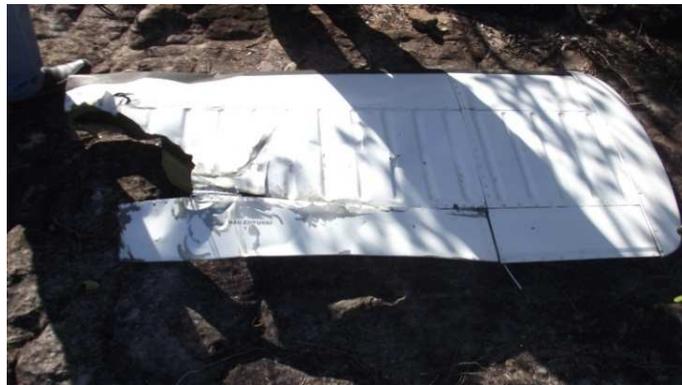
O estabilizador horizontal direito foi arrancado por inteiro e não apresentava indício de impacto direto contra outras partes da aeronave.

Figura 10 - Vista do estabilizador horizontal direito.

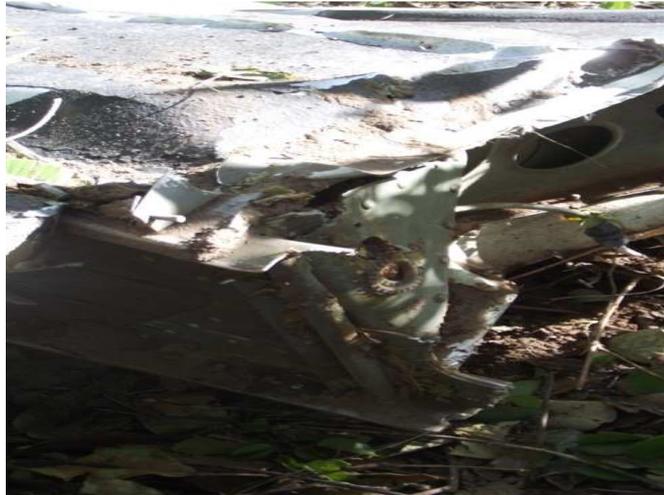
Nesta ocorrência, a asa direita apresentava indícios de ter sofrido ruptura na raiz, junto à fuselagem, separando-se por completo da mesma, sofrendo deformação por compressão em sua cambra superior, e, por tração, na mesa inferior da sua longarina.

Essas características evidenciam que a asa direita se desprendeu da fuselagem, realizando um movimento giratório para cima.

Figura 14 - Vista da região da raiz da asa direita que se separou da fuselagem.

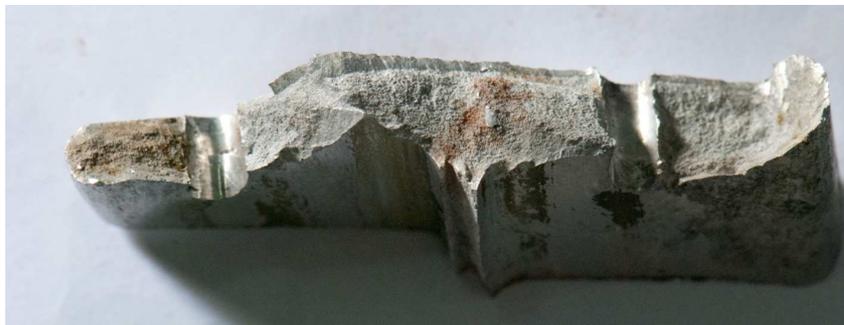
O cone de cauda e duas seções da longarina da asa direita da aeronave foram encaminhados para análise no DCTA, constando no correspondente relatório que todas as partes analisadas sofreram ruptura por sobrecarga. Não foram encontrados indícios de corrosão ou fadiga.

Figura 15 - Vista da secção da mesa inferior da longarina da asa direita com características de ruptura por tração.

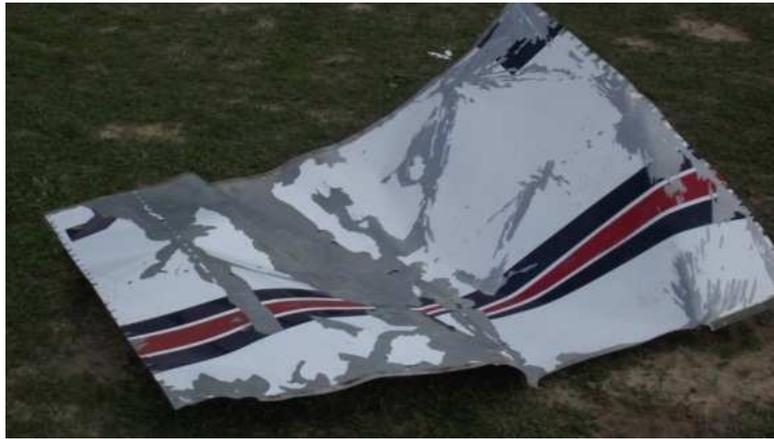
As características das deformações apresentadas na *skin outboard wing assy*, bem como do ponto de fixação dos seus rebites, indicaram que antes da soltura em voo, aquela chapa dobrou na direção da cambra superior da asa, invertendo seu formato original pela ação aerodinâmica.

Figura 16 - Vista da *skin wing outboard*.

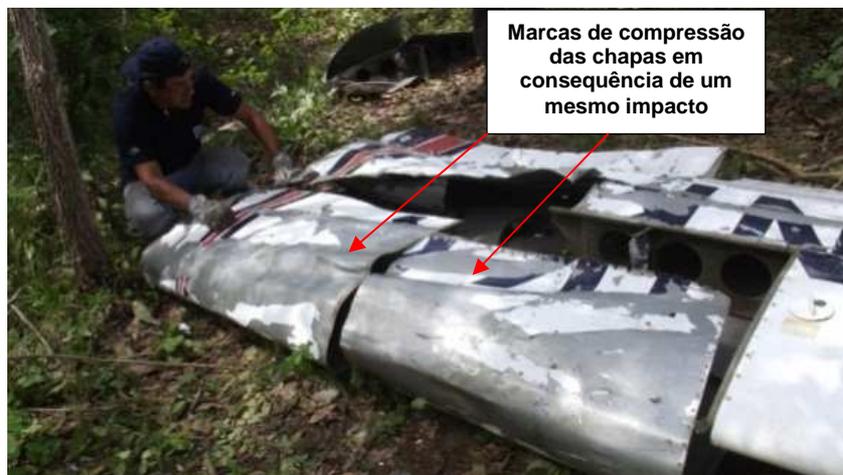
Com a recomposição dos destroços da asa direita durante os procedimentos de Ação Inicial, constatou-se que as marcas coincidentes nas suas chapas (*skin wing middle assy* e *skin outboard wing assy*) se deram por compressão e, em consequência de um mesmo evento, provavelmente, o impacto ocorrido contra o estabilizador horizontal, antes da separação entre as referidas chapas e a própria asa.

Figura 17 - Reconstituição da asa direita no solo.
