CENTRO DE INVESTIGAÇÃO E PREVENÇÃO DE ACIDENTES AERONÁUTICOS

RELATÓRIO FINAL SIMPLIFICADO (SUMA)

| DADOS DA OCORRÊNCIA | | | |
|---|---|---|---|
| 189/A/2014 | 30/NOV/2014 - 16:14 (UTC) | SERIPA I | A-189/CENIPA/2014 |

| DADOS DA AERONAVE | | |
|---|---|---|
| PT-NOD | NEIVA | EMB-710C |

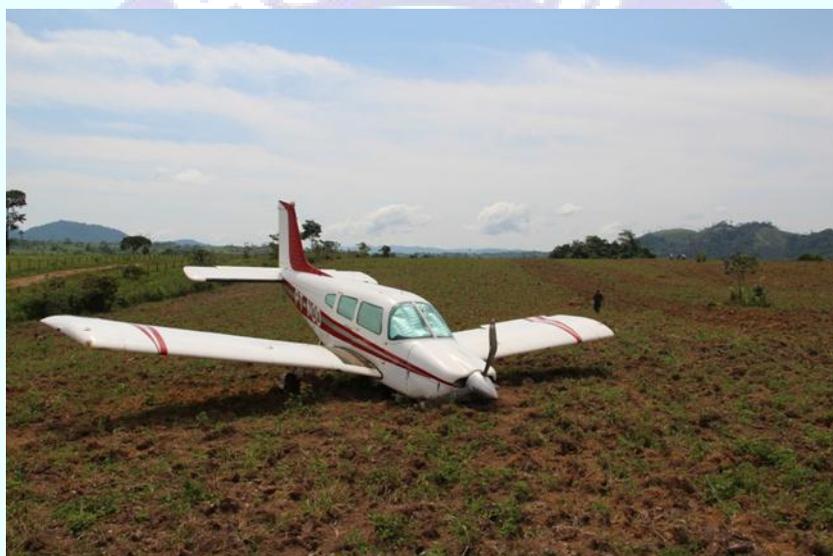
Após o toque no solo em terreno arado, aeronave percorreu cerca de 80 metros até a sua parada, ocasionando a quebra da roda do trem de pouso do nariz.

A aeronave teve danos no trem de pouso auxiliar e nas pás da hélice.

Figura 1 - Situação da aeronave após a ocorrência.
