## CENTRO DE INVESTIGAÇÃO E PREVENÇÃO DE ACIDENTES AERONÁUTICOS

### RELATÓRIO FINAL SIMPLIFICADO (SUMA)

| DADOS DA OCORRÊNCIA | | | | | |
|---|---|---|---|---|---|
| 201/A/2013 | 08/NOV/2013 - 18:00 (UTC) | SERIPA V | A-201/CENIPA/2013 | | |

| DADOS DA AERONAVE | | | | | |
|---|---|---|---|--|--|
| PT-NOE | NEIVA | EMB-711C | | | |

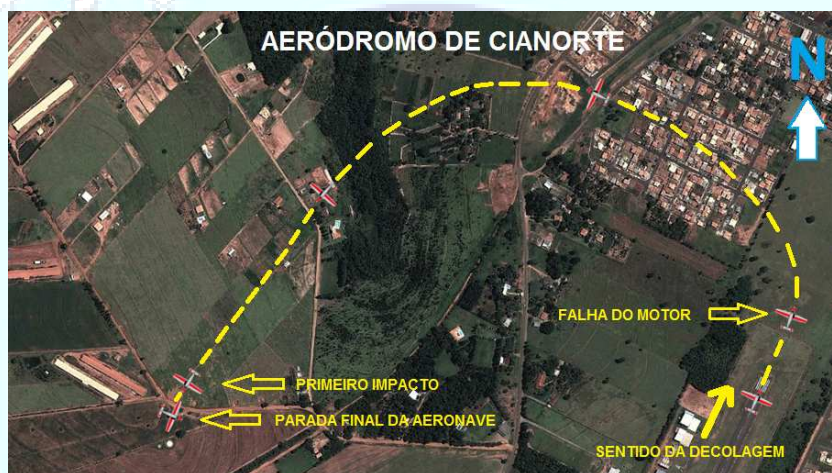
Figura 1 – Croqui do acidente.

A decisão operacional de baixar o trem de pouso para o pouso forçado contribuiu para que a aeronave ultrapassasse os limites do campo escolhido para o pouso forçado, ultrapassasse uma estrada de terra e atingisse um barranco, agravando as consequências do pouso forçado.

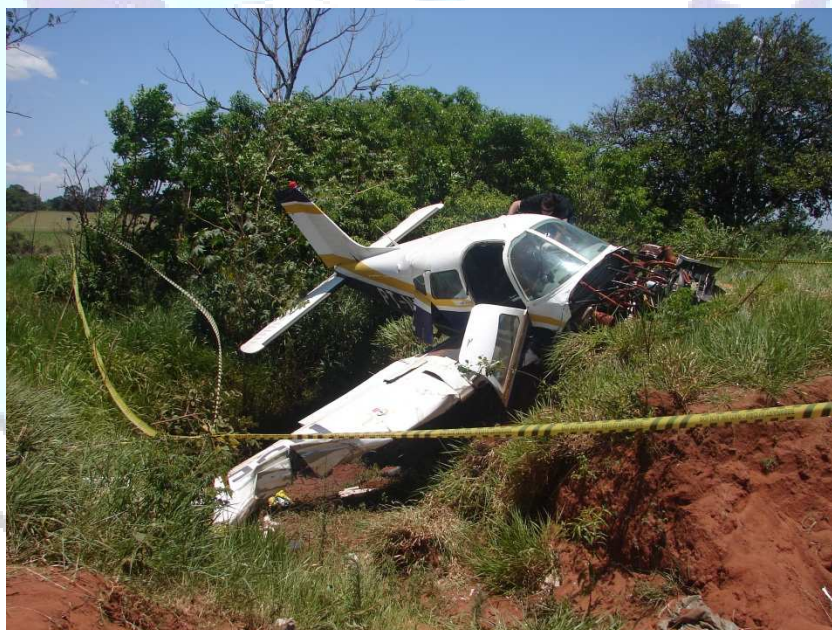
Figura 2 – Posição da aeronave após o pouso forçado.

A aeronave teve danos substanciais na hélice, no motor, nas asas, no trem de pouso e na fuselagem.

Foi constatado que os componentes que se encontravam trincados ou quebrados, em particular o carburador, provavelmente tenham sido danificados pelo impacto da aeronave contra o solo.
