## CENTRO DE INVESTIGAÇÃO E PREVENÇÃO DE ACIDENTES AERONÁUTICOS

### RELATÓRIO FINAL SIMPLIFICADO (SUMA)

DADOS DA OCORRÊNCIA			
Nº DA OCORRÊNCIA	DATA - HORA	INVESTIGAÇÃO	SUMA Nº
023/A/2014	01/FEV/2014 - 12:20 (UTC)	SERIPA VI	A-023/CENIPA/2014
CLASSIFICAÇÃO DA OCORRÊNCIA	TIPO DA OCORRÊNCIA	COORDENADAS	
ACIDENTE	PERDA DE CONTROLE NO SOLO	15°46'43"S	056°04'05"W
LOCALIDADE	MUNICÍPIO	UF	
FORA DE AERÓDROMO	SANTO ANTÔNIO DE LEVERGER	MT

DADOS DA AERONAVE		
MATRÍCULA	FABRICANTE	MODELO
PT-NQQ	NEIVA	EMB-711A
OPERADOR	REGISTRO	OPERAÇÃO
PARTICULAR	TPP	PRIVADA

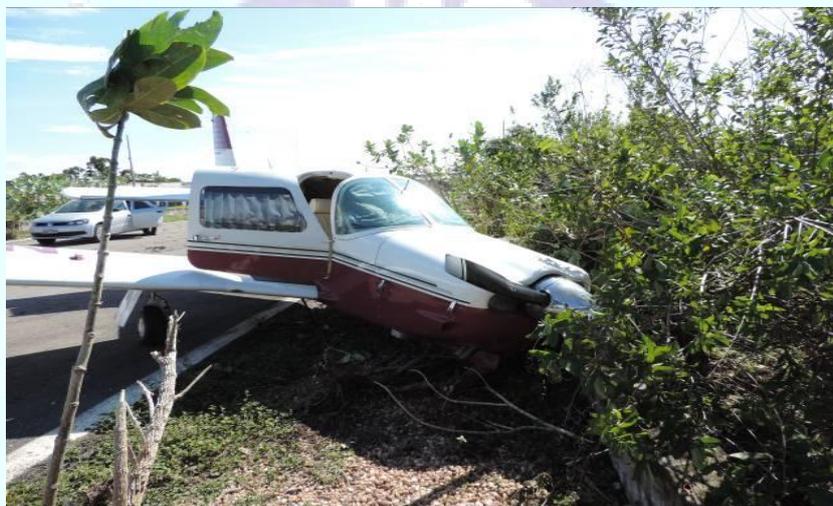
Por volta das 12h20min (UTC), o monomotor pousou em uma pista de competição de arrancadas às margens da Rodovia MT-456. Durante a execução do pouso, o piloto perdeu o controle da aeronave e saiu pela lateral da pista, colidindo contra obstáculos.

A aeronave teve danos substanciais.

Figura 1 - Situação da aeronave após a ocorrência.

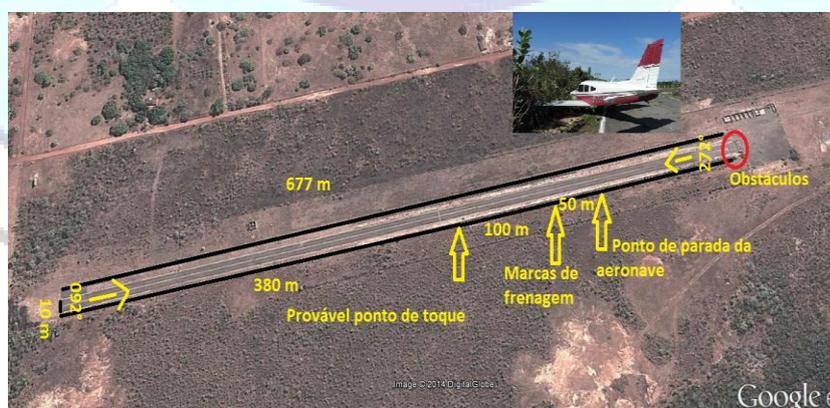
Muito embora não tenha sido possível descartar a falha no recolhimento do trem de pouso, verificou-se que este foi baixado pelo sistema de emergência e travado na posição embaixo.

É possível também afirmar que, após o pouso, a aeronave percorreu com o trem travado na posição embaixo, por aproximadamente 100 metros, desde o ponto de toque até o de parada total.

Figura 4 - Provável ponto de toque, marcas deixadas pela frenagem na pista, ponto de parada da aeronave e obstáculos ao final da área de pouso.

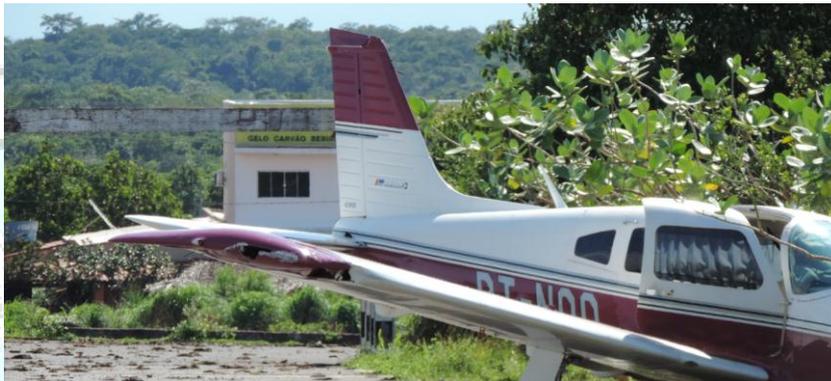
Durante o processo de frenagem da aeronave, o piloto perdeu a reta, a asa colidiu contra obstáculos laterais e provocou guinada à direita de 140°.

Figura 5 - Sinais de colisão na asa direita contra os obstáculos laterais da área de pouso.

A guinada, ainda com deslocamento na proa 092°, gerou esforço excessivo no trem principal esquerdo, ocasionando a ruptura do *Truss Assembly – Main Gear Left*.

Houve o toque das pás das hélices e a colisão das tesouras da bequilha na mureta lateral da rodovia, acarretando o colapso do *Trunion Assembly – Nose Gear e da Down Lock Assembly*.

Na sequência, a asa esquerda colidiu contra a vegetação após a guinada da aeronave e a carenagem do berço do motor atritou com a mureta.
