COMANDO DA AERONÁUTICA
CENTRO DE INVESTIGAÇÃO E PREVENÇÃO DE
ACIDENTES AERONÁUTICOS
SUMA DE INVESTIGAÇÃO

DADOS DA OCORRÊNCIA			
Nº DA OCORRÊNCIA	DATA - HORA	INVESTIGAÇÃO	SUMA Nº
---	08/OUT/2012 - 13:30 (UTC)	SERIPA I	A-142/CENIPA/2013
CLASSIFICAÇÃO DA OCORRÊNCIA	TIPO DA OCORRÊNCIA	COORDENADAS	
ACIDENTE	PERDA DE CONTROLE EM VOO	0°39'59"S	049°10'37"W
LOCALIDADE	MUNICÍPIO	UF	
SANTA CRUZ DO ARARI	SANTA CRUZ DO ARARI	PA

DADOS DA AERONAVE		
MATRÍCULA	FABRICANTE	MODELO
PT-NRK	NEIVA	EMB-711B
OPERADOR	REGISTRO	OPERAÇÃO
TÁXI AÉREO DOURADO LTDA	TPX	TAXI AÉREO

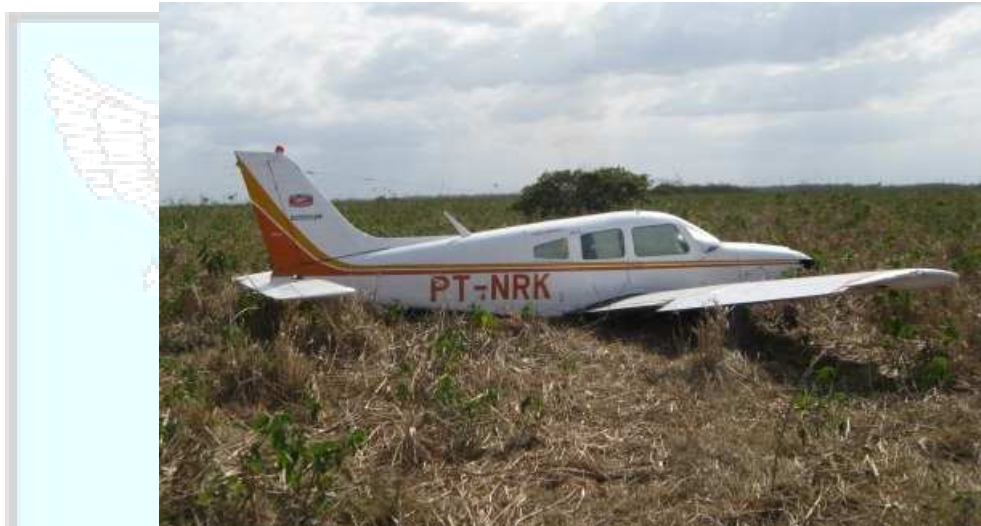
Logo após a decolagem, segundo declaração do piloto, ocorreu perda de potência no motor, obrigando o piloto a efetuar o pouso em frente, com os trens recolhidos, em um terreno descampado, distante 100 metros do local de decolagem (figura 1).

A aeronave teve danos na hélice, motor e extradorso (fuselagem e asas);

Figura 1 - Situação da aeronave, após o pouso.

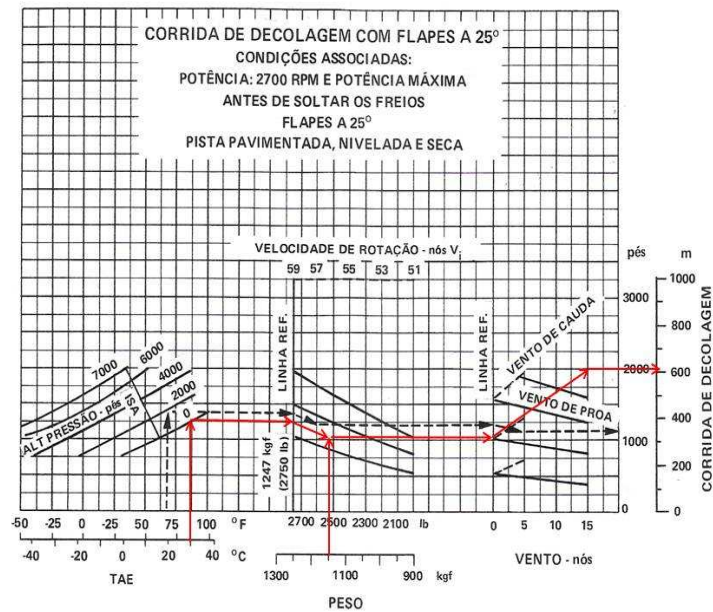
Por último, foi analisado o gráfico de corrida de decolagem com flape 25°, constante da pág. 5-12 do manual de operação da aeronave EMB-711B (M.O. 711B/543), indicado para o número de série da aeronave.

Verificou-se que as condições de decolagem eram as seguintes: temperatura: 30°C, altura do terreno: 0ft, peso de decolagem: 1150kg e vento de cauda com 15kt de intensidade. Analisando o gráfico, conclui-se que a aeronave necessitaria de pouco mais de 600m de extensão para efetuar a decolagem, demonstrando que o comprimento da pista de 540m não seria suficiente para a decolagem naquelas condições (figura 2).

Figura 2 - Análise da distância de corrida de decolagem.

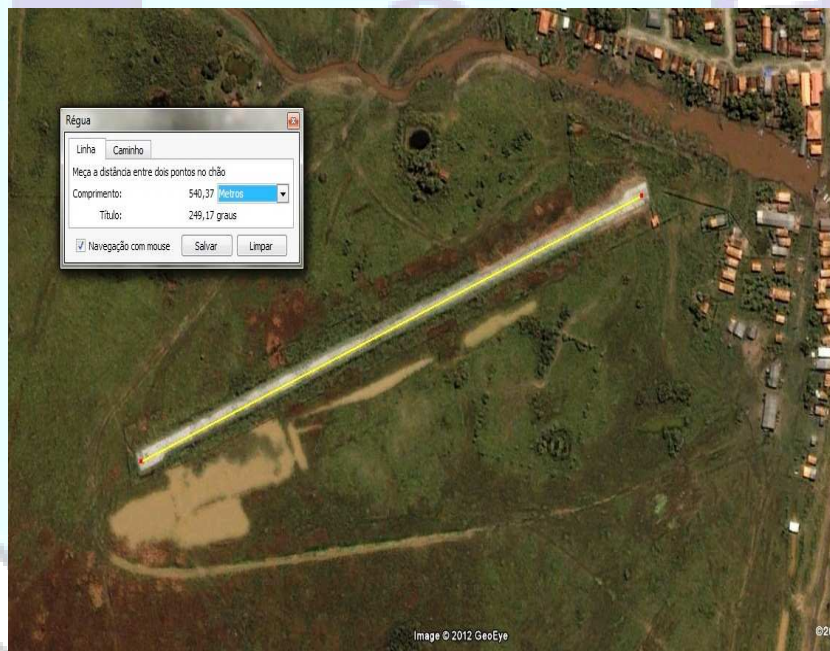
Observou-se que o local utilizado como pista, em Santa Cruz do Arari (figura 3), tinha como dimensões 540m x 10m e rumos 070/250.

Figura 3 - Vista da pista não homologada.

A operação da aeronave ocorreu em desacordo da Lei Nº 7.565, de 19 de dezembro de 1986, que dispõe sobre o Código Brasileiro de Aeronáutica, contrariando o Art. 30, parágrafo 1º, por ter operado em pista não cadastrada; e o Art. 302, inciso I, letra "g", por operar aeronave sem plano de voo; inciso II, letras "i" e "n", e inciso VI, letra "f", pela operação em pista não homologada.

Atuar junto à Prefeitura Municipal de Santa Cruz do Arari-PA, orientando sobre os riscos envolvendo a utilização da pista não homologada pela aviação, bem como os processos necessários para elevar as condições de segurança da pista e eventual homologação.
