## CENTRO DE INVESTIGAÇÃO E PREVENÇÃO DE ACIDENTES AERONÁUTICOS

### RELATÓRIO FINAL SIMPLIFICADO (SUMA)

DADOS DA OCORRÊNCIA			
Nº DA OCORRÊNCIA	DATA - HORA	INVESTIGAÇÃO	SUMA Nº
---	17/SET/2011 - 15:45 (UTC)	SERIPA IV	A-615/CENIPA/2014
CLASSIFICAÇÃO DA OCORRÊNCIA	TIPO DA OCORRÊNCIA	COORDENADAS	
ACIDENTE	PERDA DE CONTROLE NO SOLO	20°44'51"S	047°53'22"W
LOCALIDADE	MUNICÍPIO	UF	
AERÓDROMO FAZENDA MOSQUITO (SDOR)	ORLÂNDIA	SP

DADOS DA AERONAVE		
MATRÍCULA	FABRICANTE	MODELO
PT-NSY	NEIVA	EMB-712
OPERADOR	REGISTRO	OPERAÇÃO
PARTICULAR	TPP	PRIVADA

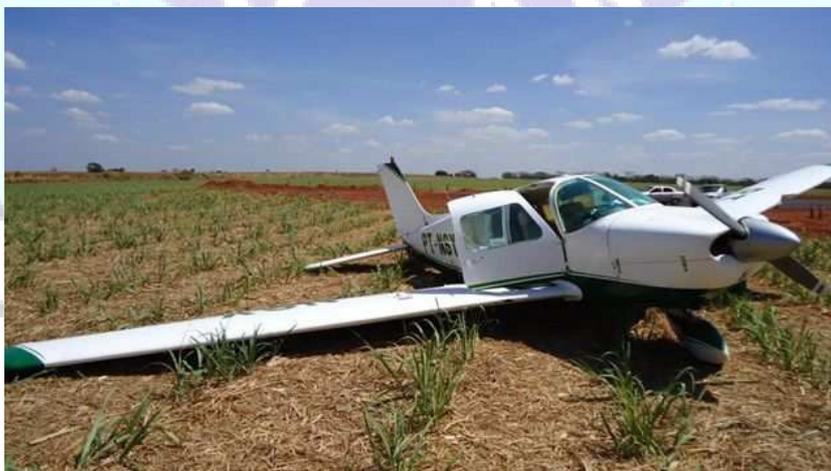
A aeronave teve danos substanciais no bordo de ataque da asa esquerda e rompimento do trem de pouso direito.

Figura 1 - Visão geral da aeronave após a ocorrência.

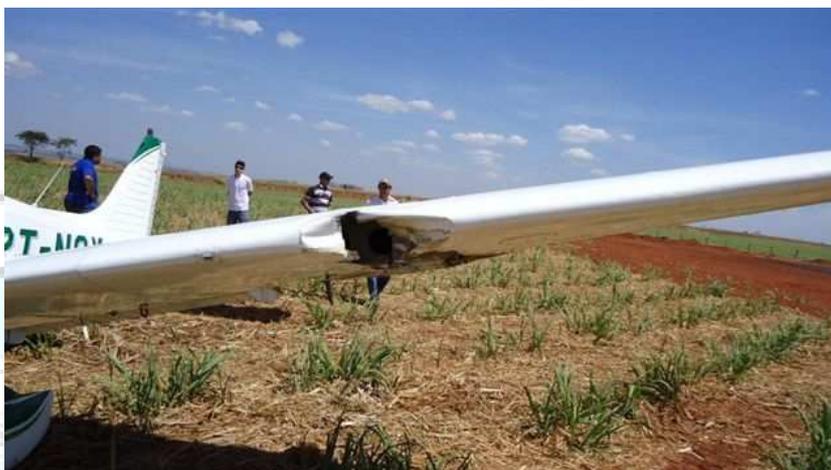
Na tentativa de corrigir a guinada, o piloto comandou o pedal para a esquerda, movimento esse que fez a aeronave sair pela lateral esquerda da pista, percorrendo cerca de 80 metros, até a asa esquerda colidir contra um mourão de cerca.

Figura 2 - Dano provocado na asa esquerda devido ao impacto contra a cerca.
