**RELATÓRIO FINAL**  
**A - Nº 081/CENIPA/2011**

| <b><u>AERONAVE:</u></b> | <b>PT-NYL</b> |
| <b><u>MODELO:</u></b> | <b>EMB-711ST</b> |

O presente Relatório Final refere-se ao acidente com a aeronave PT-NYL, modelo EMB-711ST, ocorrido em 30AGO2009, classificado como falha do motor em voo.

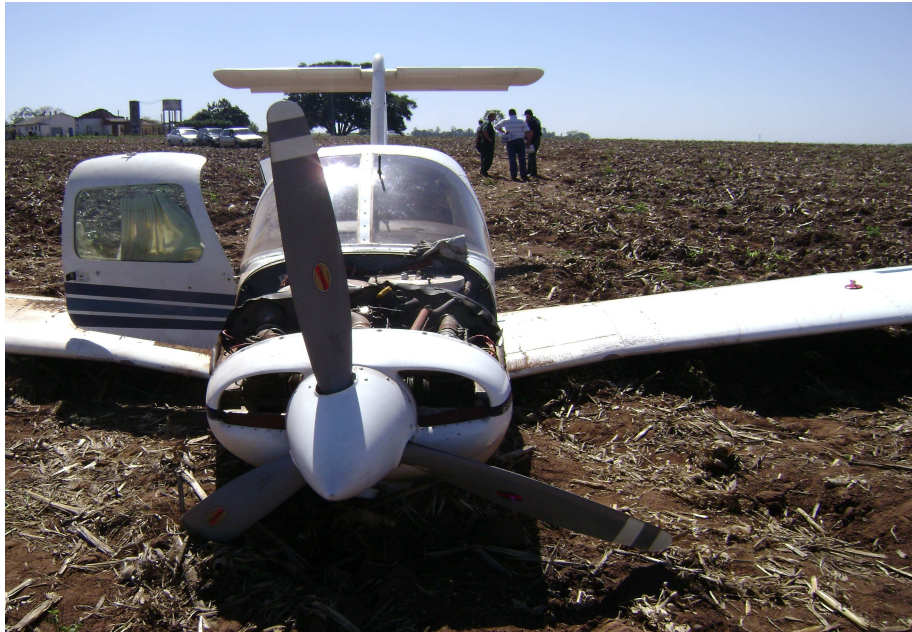
Foto nº1: Situação da aeronave após o pouso - pás da hélice com indícios de que a aeronave tocou o solo sem potência.

O primeiro impacto ocorreu com o próprio terreno, após a aproximação em emergência. A aeronave estava em atitude nivelada, com os flapes e o trem de pouso recolhidos.
