CENTRO DE INVESTIGAÇÃO E PREVENÇÃO DE ACIDENTES AERONÁUTICOS

RELATÓRIO FINAL SIMPLIFICADO (SUMA)

DADOS DA OCORRÊNCIA			
Nº DA OCORRÊNCIA	DATA - HORA	INVESTIGAÇÃO	SUMA Nº
120/A/2014	05/JUL/2014 - 14:00 (UTC)	SERIPA IV	A-120/CENIPA/2014
CLASSIFICAÇÃO DA OCORRÊNCIA	TIPO DA OCORRÊNCIA	COORDENADAS	
ACIDENTE	CAUSADO POR FENÔMENO METEOROLÓGICO EM VOO	21°26'36"S	050°43'24"W
LOCALIDADE	MUNICÍPIO	UF	
FAZENDA JAGUARETÊ - SIJG	GUARARAPES	SP

DADOS DA AERONAVE		
MATRÍCULA	FABRICANTE	MODELO
PT-OAI	BEECH AIRCRAFT	A36
OPERADOR	REGISTRO	OPERAÇÃO
PARTICULAR	TPP	PRIVADA

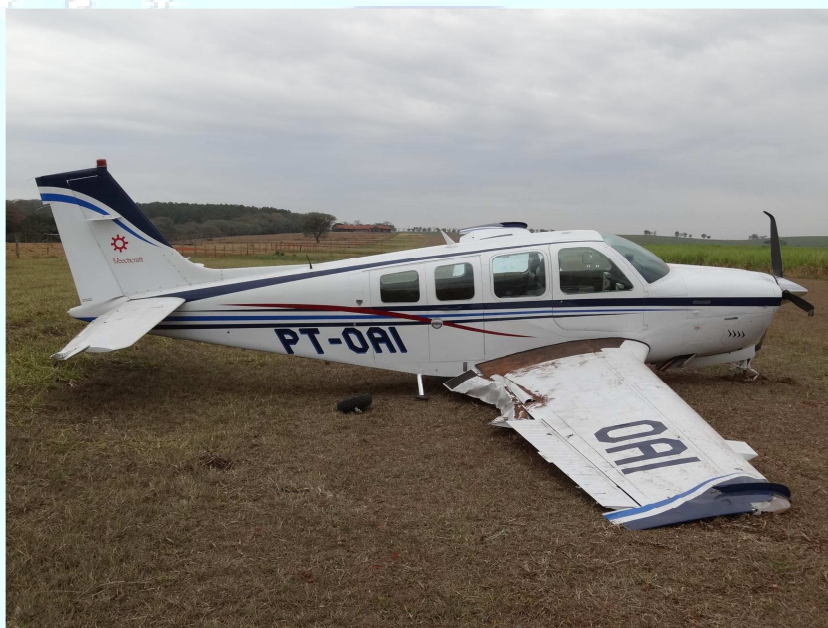
A aeronave teve danos substanciais no trem de nariz, trem de pouso principal direito, asa direita, estabilizador horizontal direito, hélices e motor.

Figura 1 - Situação da aeronave após a ocorrência.

É possível que a aeronave tenha sofrido a influência de uma corrente de ar descendente e que o comandante não tenha identificado a situação a tempo de recuperar as condições adequadas para o pouso.
