COMANDO DA AERONÁUTICA CENTRO DE INVESTIGAÇÃO E PREVENÇÃO DE ACIDENTES AERONÁUTICOS

SUMA DE INVESTIGAÇÃO

DADOS DA OCORRÊNCIA					
Nº DA OCORRÊNCIA	DATA - HORA	INVESTIGAÇÃO	SUMA Nº		
128/A/2013	09/JUL/2013 - 14:32 (UTC)	SERIPA V	A-128/CENIPA/2013		
CLASSIFICAÇÃO DA OCORRÊNCIA		TIPO DA OCORRÊNCIA		COORDENADAS	
ACIDENTE		POUSO SEM TREM		30°03'01"S	051°26'37"W
LOCALIDADE			MUNICÍPIO		UF
AERÓDROMO DE ELDORADO DO SUL (SIXE)			ELDORADO DO SUL		RS

DADOS DA AERONAVE			
MATRÍCULA	FABRICANTE	MODELO	
PT-OCO	PIPER AIRCRAFT	PA-28R-201	
OPERADOR		REGISTRO	OPERAÇÃO
AEROCLUBE DE ELDORADO DO SUL		PRI	INSTRUÇÃO

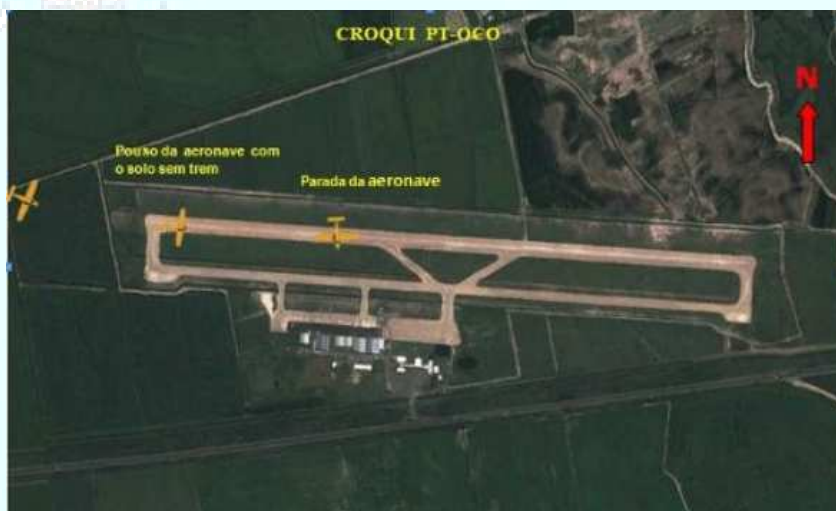
No regresso para SIXE, após ter realizado três toques e arremetidas, a tripulação efetuou o pouso final com trem de pouso recolhido.

Figura 1 - Croqui da ocorrência.

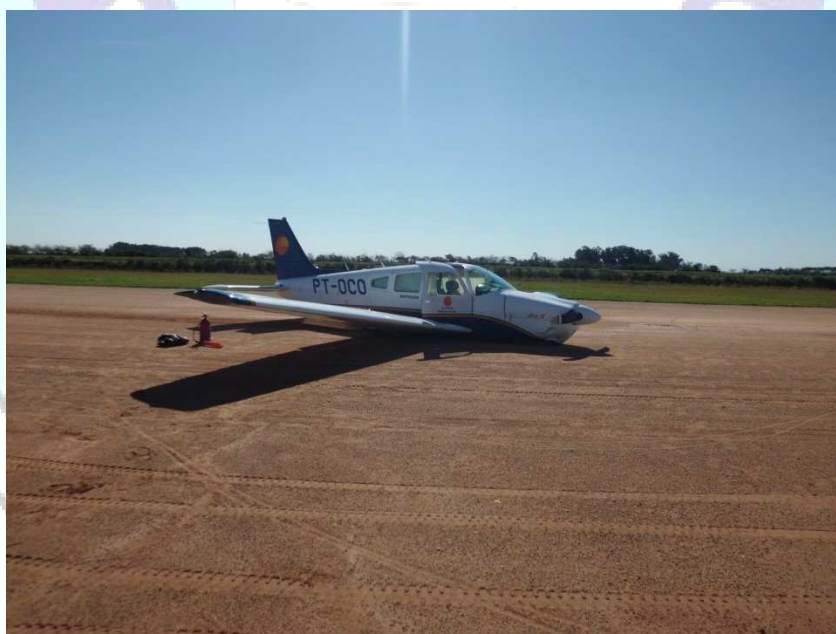
A aeronave teve danos substanciais no motor (parada brusca), pás de hélice, trem de pouso, fuselagem e ponta de asa direita.

Figura 2 - Situação da aeronave após o pouso.

Durante a investigação, a aeronave foi suspensa e foi realizado o cheque de acionamento do trem de pouso. Não foi constatada qualquer irregularidade no funcionamento do sistema do trem de pouso (indicação de luz e buzina).

- Esquecimento do piloto.
