COMANDO DA AERONÁUTICA
CENTRO DE INVESTIGAÇÃO E PREVENÇÃO DE
ACIDENTES AERONÁUTICOS

RELATÓRIO FINAL
A - Nº 031/CENIPA/2010

PT-OCV

EMB-110P1

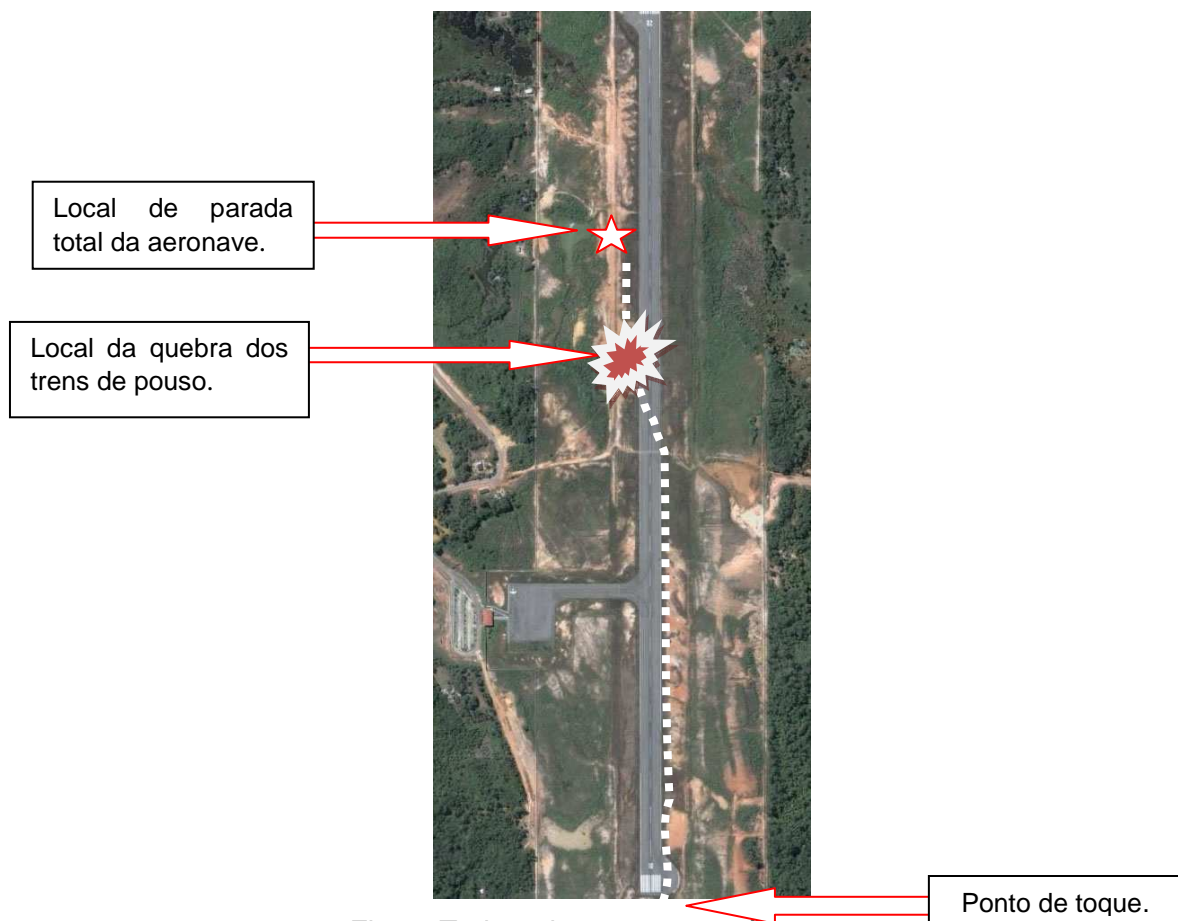
Durante o pouso, a aeronave não respondeu ao comando de freios de ambos os pilotos, nem ao comando direcional, guinando para esquerda, saindo pela lateral da pista em uma área encharcada e gramada.

A aeronave tocou a 700 metros da cabeceira 10 da pista de SWKO.

Fig. 1: Trajeto da aeronave após o pouso.

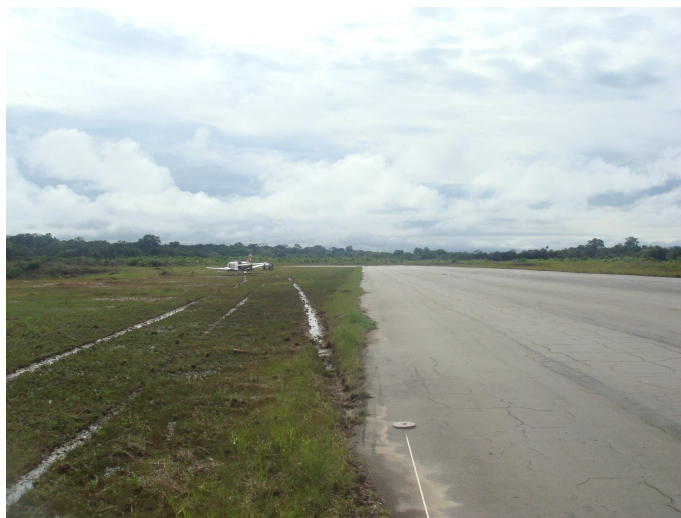
O aeródromo de SWKO era público, administrado pela Prefeitura de Coari, com pista de asfalto, com dimensões de 1.600 metros de comprimento e 36 metros de largura, cabeceiras 10/28, apresentando erosão ao longo de sua faixa lateral.

A aeronave, ao passar pela valeta na faixa lateral da pista, quebrou os trens de pouso, vindo a colidir a seção dianteira contra o solo. Os destroços ficaram concentrados.

Fig. 2: Local de saída da pista.
