**CENTRO DE INVESTIGAÇÃO E PREVENÇÃO
DE ACIDENTES AERONÁUTICOS**

RELATÓRIO FINAL

AERONAVE: PT-OET

AERONAVE	Modelo: BEECHCRAFT - B55 Matrícula: PT-OET	OPERADOR: Táxi Aéreo Cuiabá
ACIDENTE	Data/hora: 02 MAR 2001 - 14:00P Local: Fazenda Rio Azul Município, UF: Cerejeiras, RO	TIPO: Perda de Controle em Vôo

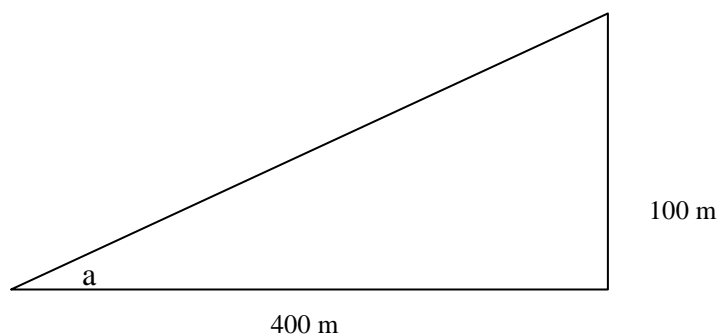
Neste mesmo gráfico, leva-se em conta o ângulo de arfagem da aeronave, que pode ser estimado calculando-se a tangente do ângulo “a” do desenho abaixo, no qual o lado oposto ao ângulo é a altura aproximada atingida pela aeronave antes de perder sustentação – 100 m – e o lado adjacente seria a distância, projetada horizontalmente, que a aeronave percorreu após sair do solo (estimada levando-se em conta que a aeronave tenha decolado na metade da pista, ou seja, após 500 m – devido ao peso estar próximo ao limite máximo de decolagem – e ter caído a uma distância de 100 m antes da cabeceira oposta).

Assim, chega-se a um ângulo de aproximadamente 20° de arfagem, o que representa uma velocidade de estol de 83 kt com potência mínima. Lembrando-se que a rotação da aeronave é feita com 90 kt, se torna clara a possibilidade de que a aeronave tenha perdido velocidade, devido ao ângulo de ataque acima do previsto naquelas condições de vôo, e perdesse sustentação.

O elevado ângulo de ataque, por sua vez, foi possivelmente causado pelo deslocamento do CG da aeronave para além do limite traseiro, como consequência do peso elevado e da má distribuição dos ocupantes na cabine da aeronave.
